Établissement public
chargé de la conservation et de la restauration
de la cathédrale Notre-Dame de Paris

Communiqué de presse

Restauration de Notre-Dame de Paris : l'établissement public annonce l'achèvement du montage à blanc, en Anjou, des premières travées de la charpente en chêne massif du chœur. Cette étape marque le bon avancement de ces travaux qui conduiront au montage de ces charpentes sur le chœur de la cathédrale, dans les tout prochains mois.

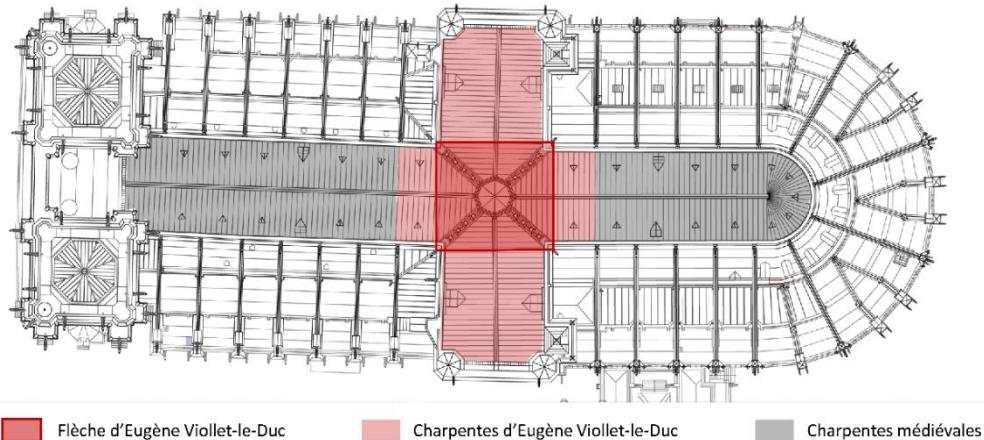
1. Localisation des charpentes médiévales :

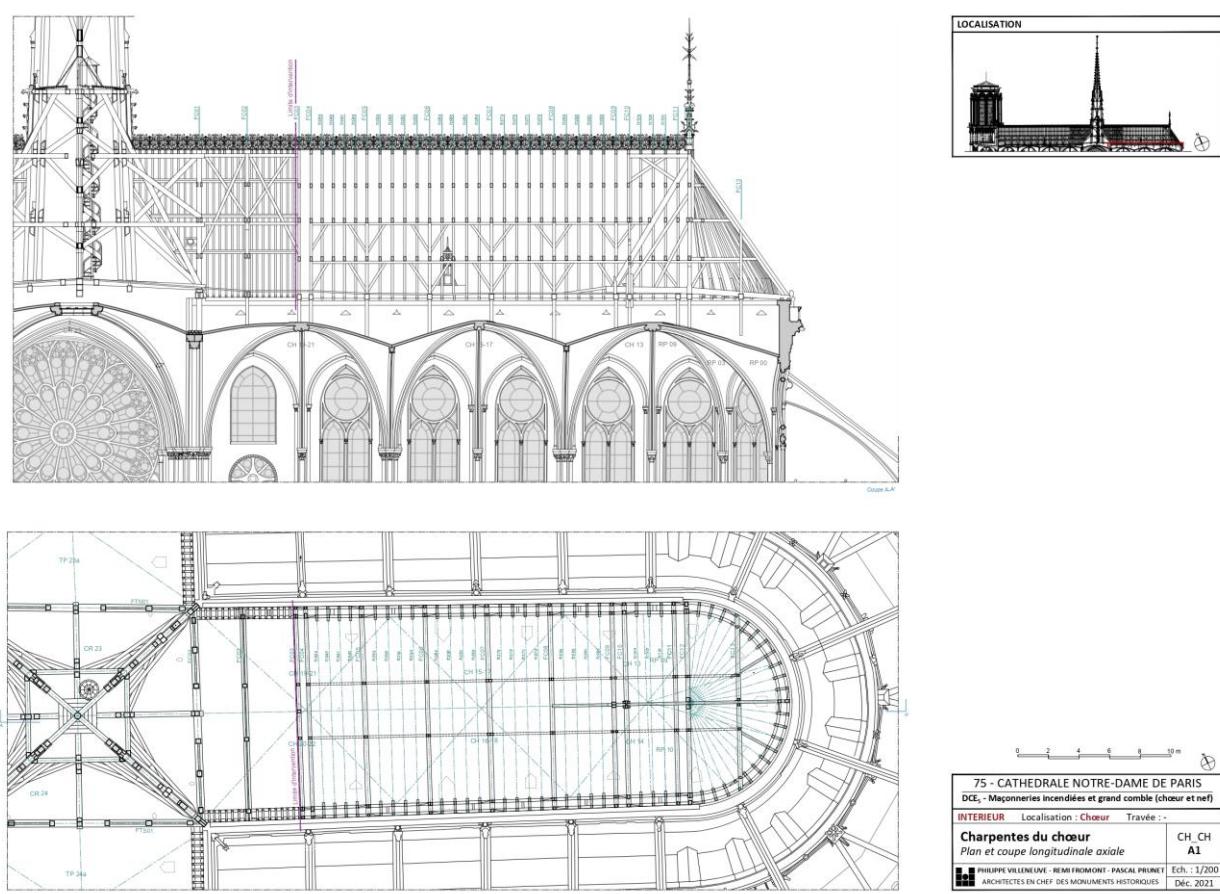
2. Charpente du chœur de Notre-Dame de Paris

- **La charpente du chœur est un ouvrage en chêne massif d'une taille exceptionnelle, d'une longueur de 32 mètres, d'une largeur de près de 14 mètres et d'une hauteur de 10 mètres. Elle est composée de 35 fermes, principales et secondaires, et 22 demi-fermes, formant 6 travées et une abside de forme semi-circulaire.**

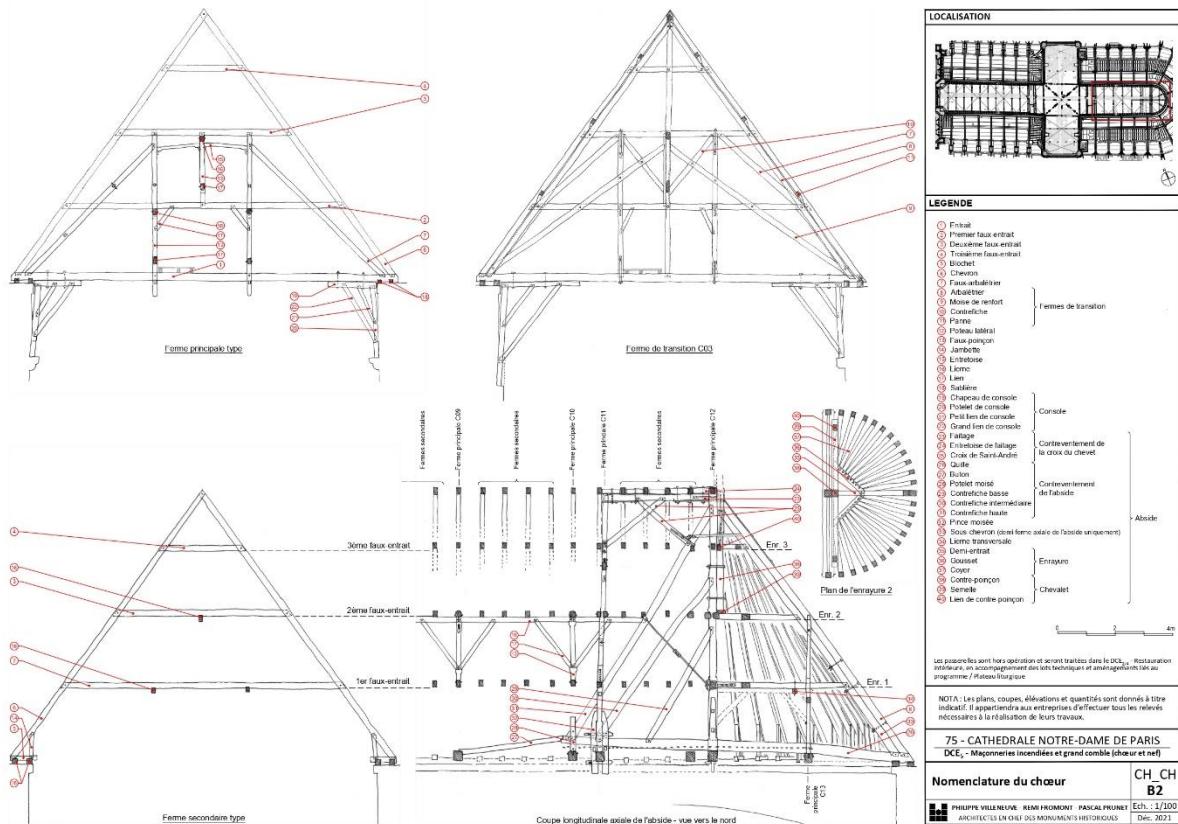
3. Plans de la charpente du chœur de Notre-Dame de Paris

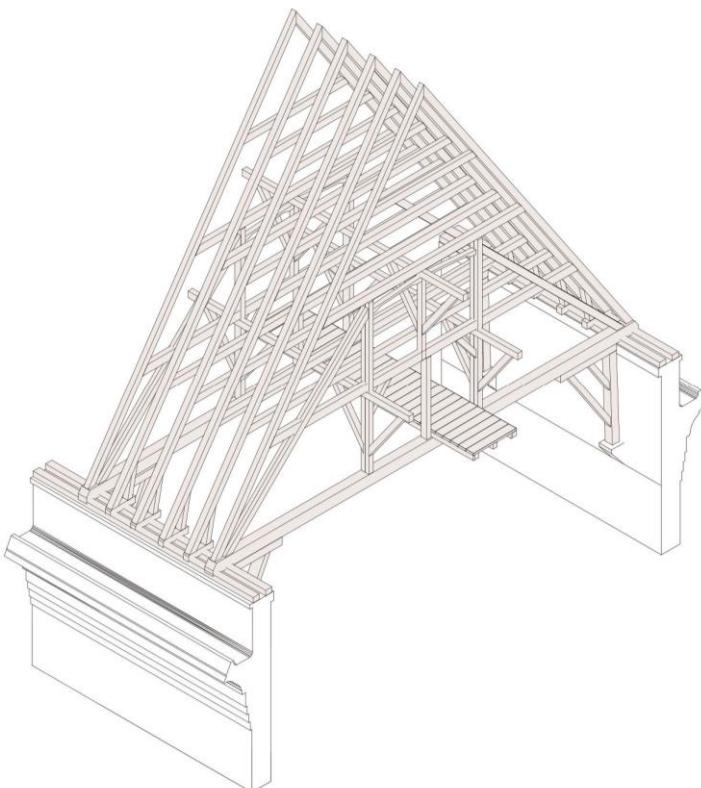
4. Schéma d'une travée du chœur de Notre-Dame de Paris

- un **dégrossissage selon une technique mixte** utilisant le sciage mécanique de deux faces des grumes, puis un équarrissage manuel – ou l'art de transformer un arbre entier en poutre à l'aide d'une hache – ;
- la **taille, entièrement à la main**, de chaque pièce de bois ;
- le **tracé de l'épure**, soit le dessin détaillé et coté à l'échelle 1 de l'ouvrage à construire, réalisé à même le sol de l'atelier ;
- la « **mise sur ligne** » qui consiste à assembler horizontalement la vingtaine de pièces de chaque ferme au-dessus du tracé d'épure, pour vérifier le parfait ajustement de leur cinquantaine d'assemblages, tous réalisés sans aucune pièce métallique ;
- le **montage et le liaisonnement** des six fermes (deux fermes principales et quatre secondaires) entre elles, par des liernes, pour former une travée complète.

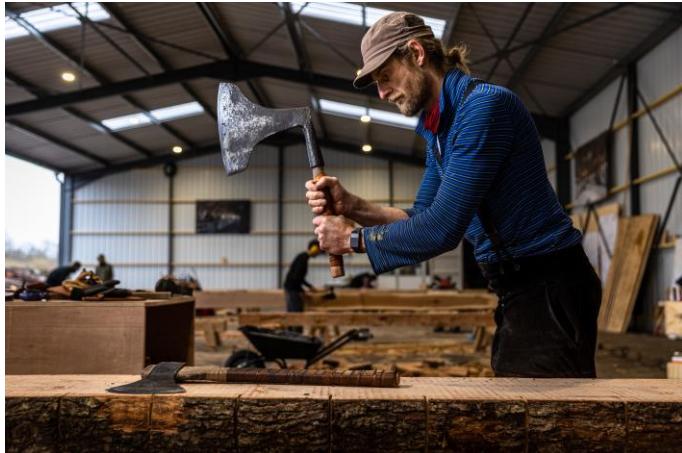
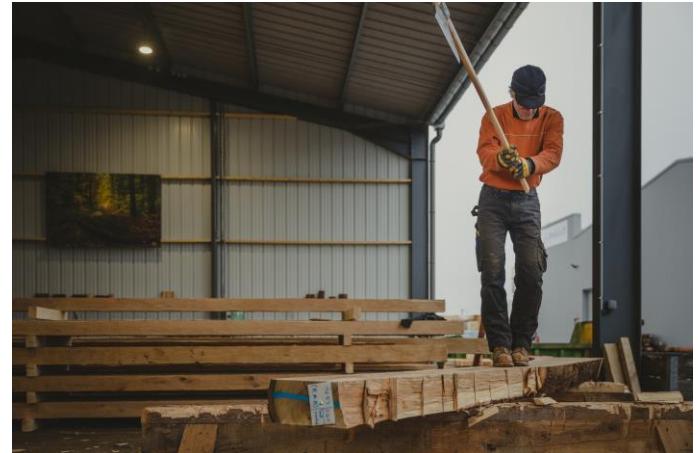
Visuel 1 : Equarrissage manuel de la charpente du chœur. © Franck Gallen – Pix Machine

Visuel 2 : Equarrissage manuel de la charpente du chœur. © Franck Gallen – Pix Machine

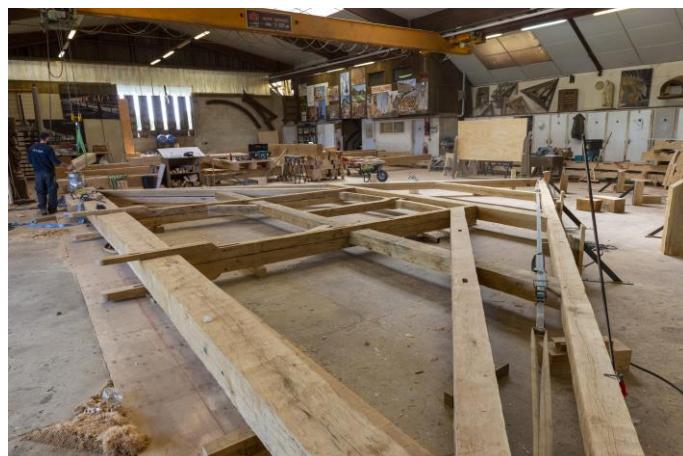
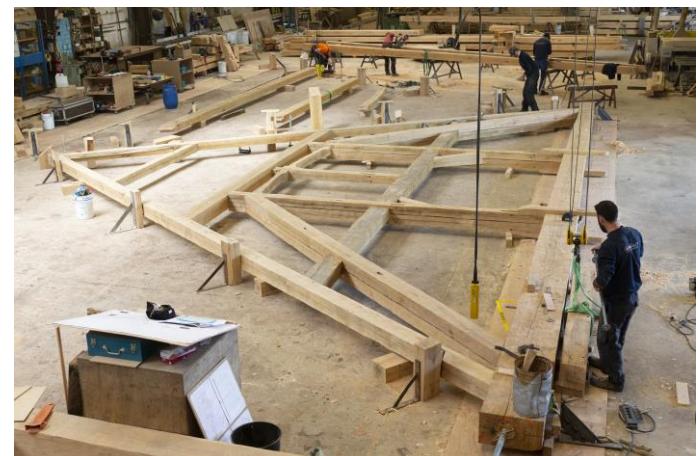
Visuel 3 : Une des fermes principales de la charpente du chœur assemblée, avant levage. David Bordes © Rebâtir Notre-Dame de Paris.

Visuel 4 : Une des fermes principales de la charpente du chœur assemblée, avant levage. David Bordes © Rebâtir Notre-Dame de Paris.

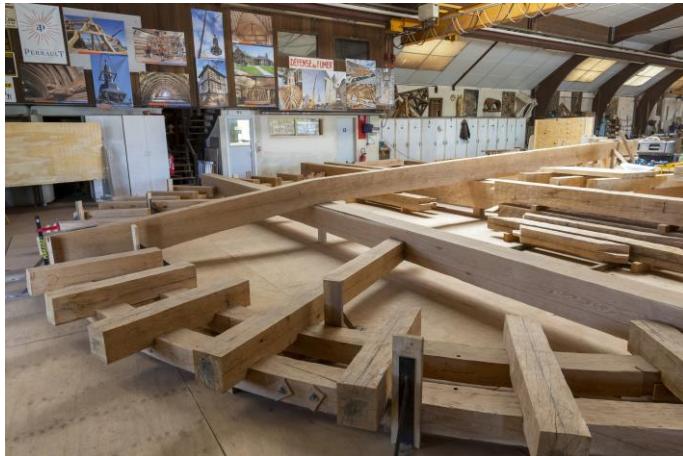
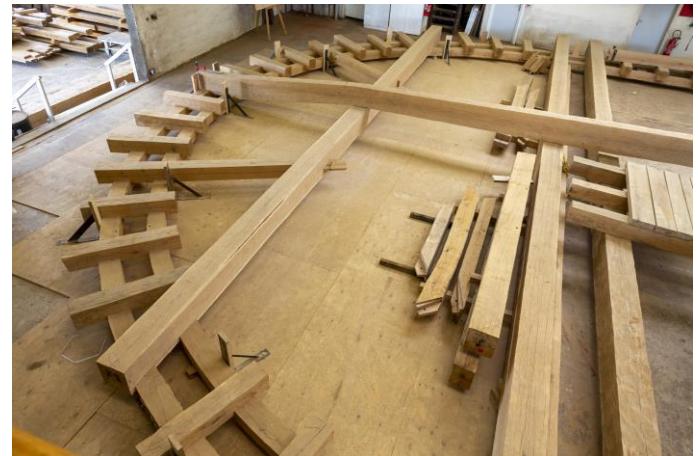
Visuel 5 : Charpente de l'abside du chœur en cours d'assemblage. David Bordes © Rebâtir Notre-Dame de Paris.

Visuel 6 : Charpente de l'abside du chœur en cours d'assemblage. David Bordes © Rebâtir Notre-Dame de Paris.

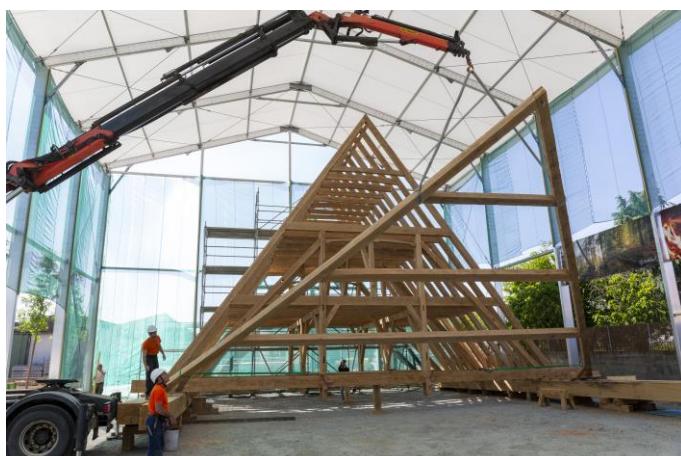
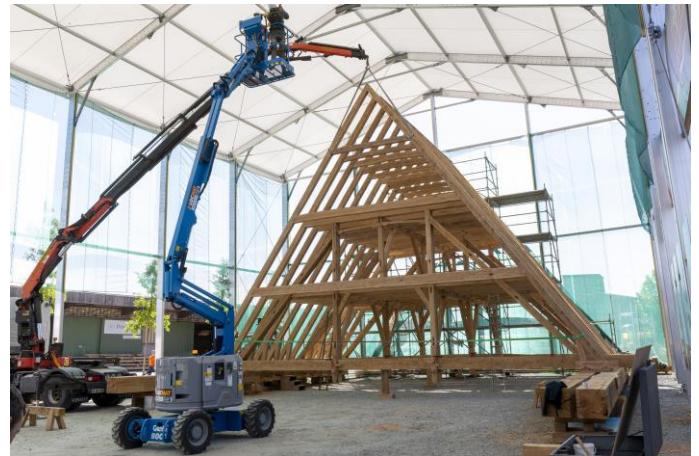
Visuel 7 : Levage à blanc d'une ferme de la charpente du chœur. David Bordes © Rebâtir Notre-Dame de Paris.

Visuel 8 : Levage à blanc d'une ferme de la charpente du chœur. David Bordes © Rebâtir Notre-Dame de Paris.

- **Le montage à blanc est une étape nécessaire, conforme à l'art multiséculaire des charpentiers. Effectué en atelier, il permet de vérifier la bonne exécution de tous les assemblages avant le montage au-dessus des voûtes de la cathédrale, qui interviendra dans les tout prochains mois. Le montage de l'ensemble de la charpente du chœur dans la cathédrale sera achevé en début de l'année 2024, en cohérence avec la réouverture de la cathédrale en décembre 2024.**

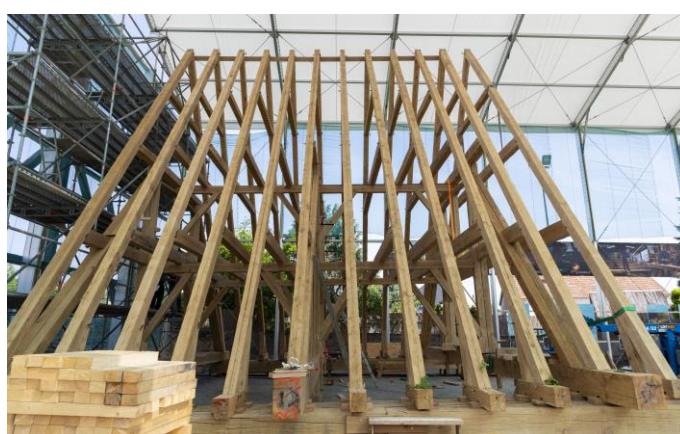
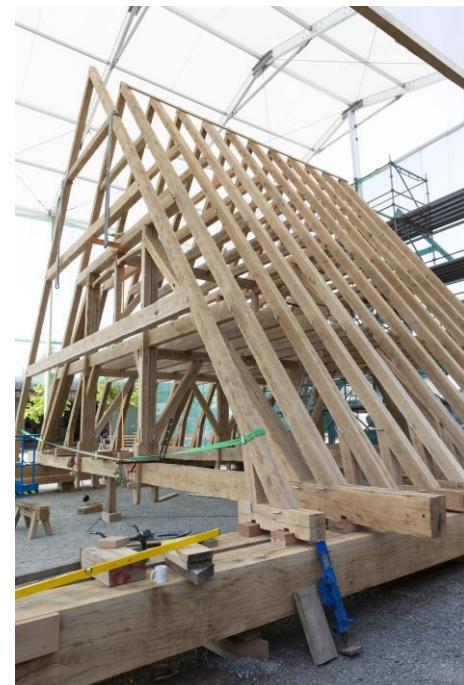
Visuel 9 : Deux des six travées de la charpente du chœur montées à blanc. David Bordes © Rebâtir Notre-Dame de Paris.

Visuel 11 : Deux des six travées de la charpente du chœur montées à blanc. David Bordes © Rebâtir Notre-Dame de Paris.

L'achèvement du montage à blanc de ces deux premières travées de la charpente du chœur dans les délais prévus démontre la capacité des entreprises du groupement à réaliser les charpentes en utilisant la taille manuelle.

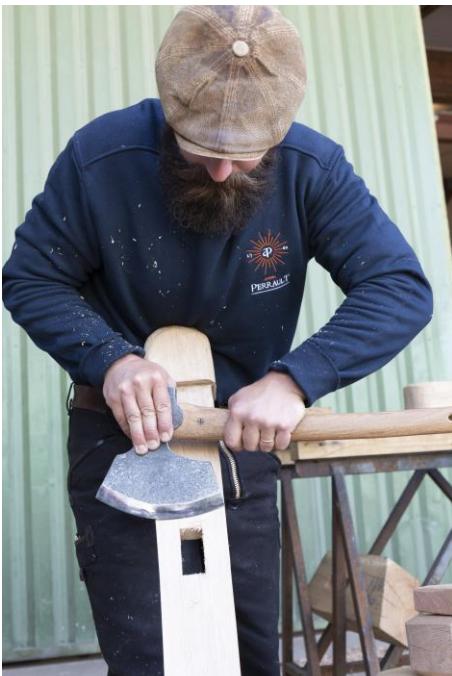
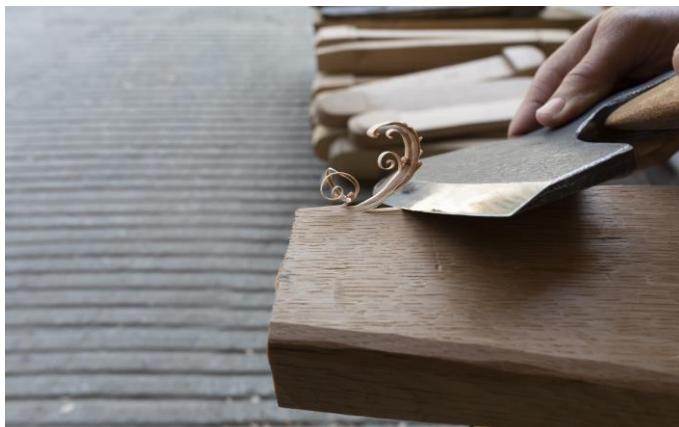
Visuel 13 : Taille manuelle de la charpente du chœur. David Bordes © Rebâtir Notre-Dame de Paris.

Visuel 14 : Taille manuelle de la charpente du chœur. David Bordes © Rebâtir Notre-Dame de Paris.

Particularité de ce chantier, **les charpentiers utilisent en grande partie des outils manuels : la hache de dégrossi et la doloire**, pour tailler les pièces de bois. Cette technique, qui avait été délaissée par les compagnons depuis le 19^{ème} au profit d'outils mécaniques, a été préférée pour ces charpentes fidèles au dessin médiéval. Pour ce faire, le groupement a souhaité s'appuyer sur le savoir-faire de la Maison Luquet (Haut-Rhin) et de ses quatre partenaires – l'Atelier Les Frappantes (Gers), l'Atelier Let (Isère), la Taillanderie Claudel (Ille-et-Vilaine) et la Taillanderie Sauvage (Nièvre) – pour produire la **cinquantaine de haches de dégrossi et de finitions** nécessaires au façonnage de la centaine de fermes qui composent la charpente de la nef et du chœur.

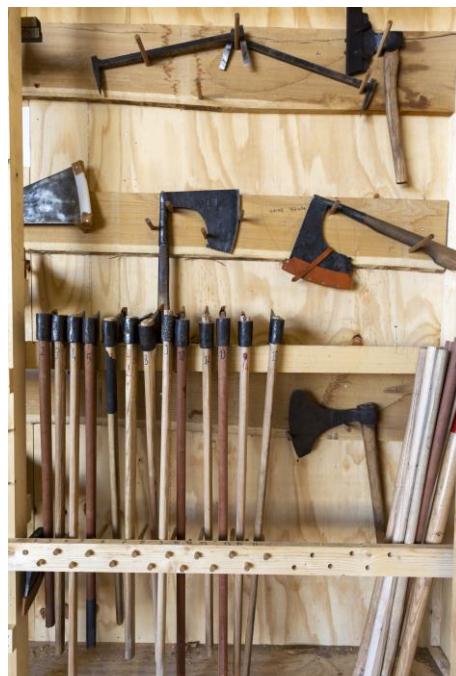
Visuel 12 : Haches et doloires utilisées pour la taille de la charpente du chœur. David Bordes © Rebâtir Notre-Dame de Paris.
