Établissement public
chargé de la conservation et de la restauration
de la cathédrale Notre-Dame de Paris

Communiqué de presse

Paris, 8 décembre 2023

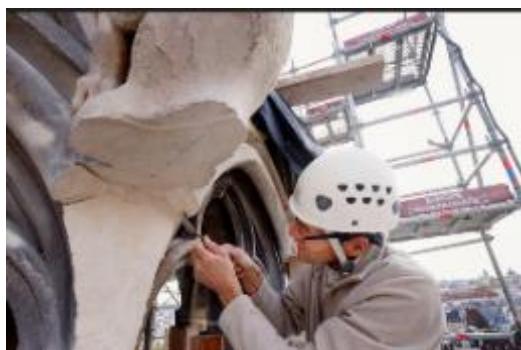
Visuel 1 (31 octobre 2023) Les sculpteurs travaillent aussi directement sur les pignons nord et sud de la cathédrale, pour restaurer les éléments sculptés.

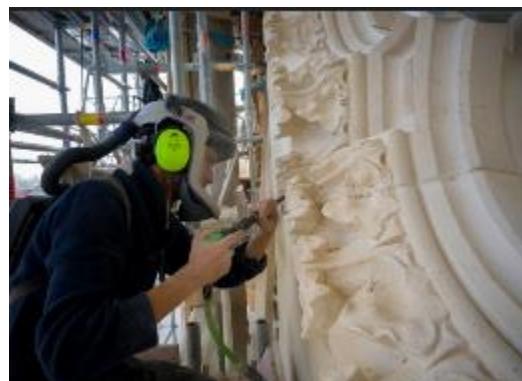
Visuel 2 (31 octobre 2023) Le travail des sculpteurs permet aux pignons nord et sud de retrouver leurs ornements végétaux

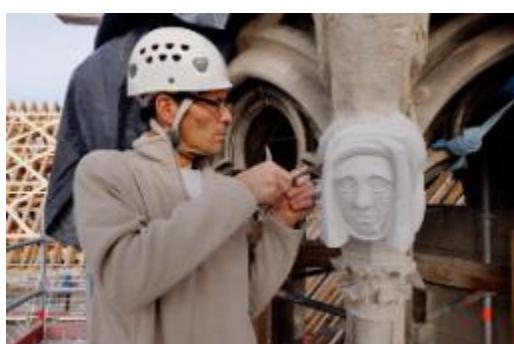
Visuel 3 (31 octobre 2023) Les sculpteurs travaillent aussi directement sur les pignons nord et sud de la cathédrale, pour restaurer les éléments sculptés.

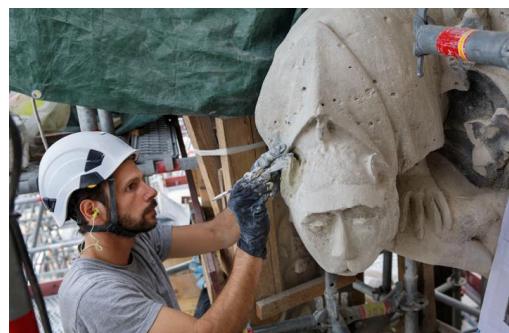
Visuel 4 (31 octobre 2023) Le travail des sculpteurs permet aux pignons nord et sud de retrouver leurs ornements végétaux

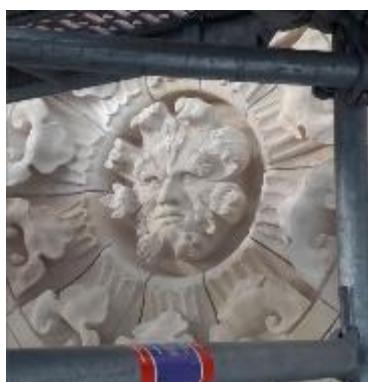
Visuel 5 (1^{er} octobre 2023) Endommagés par l'incendie, les pignons de Notre-Dame dévoilent leurs nouvelles pierres, récemment sculptées.

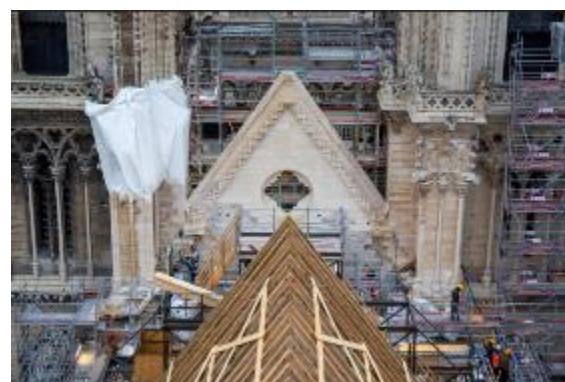
Visuel 6 (1^{er} décembre 2023) Endommagés par l'incendie, le pignon ouest a été démonté puis remonté pierre par pierre. Sa restauration est aujourd'hui achevée.

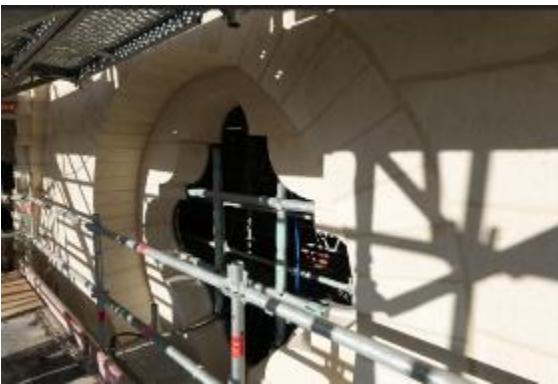
Visuel 7 (1^{er} décembre 2023) Le pignon ouest a été entièrement restauré, grâce au travail des tailleurs de pierre.

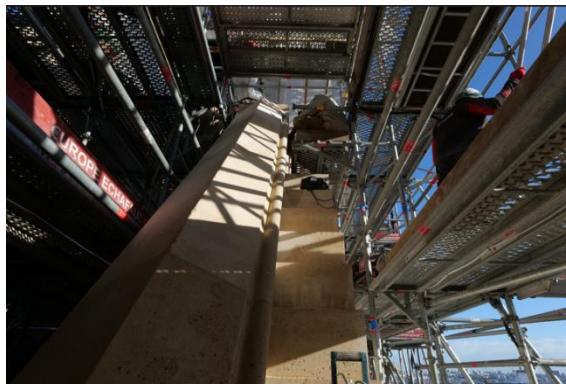
Visuel 8 (1^{er} décembre 2023) Endommagé par l'incendie, le pignon ouest a été démonté puis remonté pierre par pierre. Sa restauration est aujourd'hui achevée.

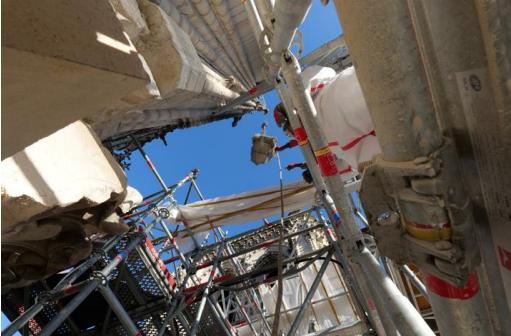
Visuel 9 (1^{er} décembre 2023) Endommagé par l'incendie, le pignon ouest a été démonté puis remonté pierre par pierre. Sa restauration est aujourd'hui achevée.

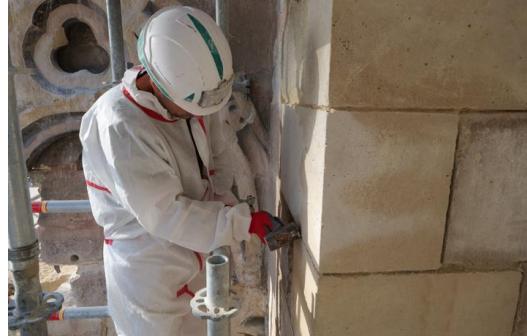
Visuel 10 (1^{er} décembre 2023) Démonté puis remonté pierre par pierre, les tailleurs de pierre ont achevé le remontage du pignon ouest.

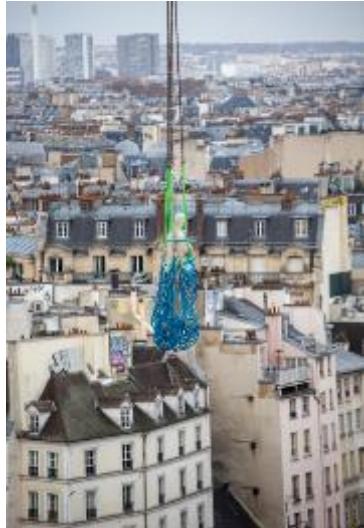
Visuel 11 (24 novembre 2023) La statue du Christ, qui avait été déposée aux lendemains de l'incendie a été restaurée et a retrouvé sa place au sommet du pignon sud.
David Bordes © Rebâtir Notre-Dame de Paris

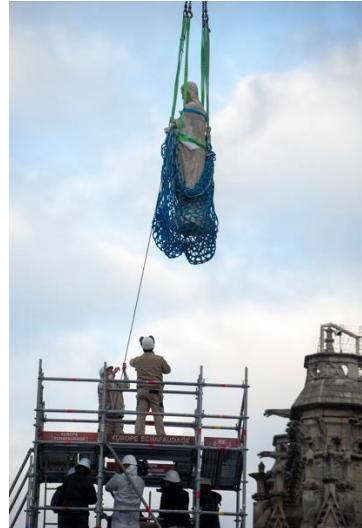
Visuel 12 (24 novembre 2023) La statue du Christ, qui avait été déposée aux lendemains de l'incendie a été restaurée et a retrouvé sa place au sommet du pignon sud.
David Bordes © Rebâtir Notre-Dame de Paris

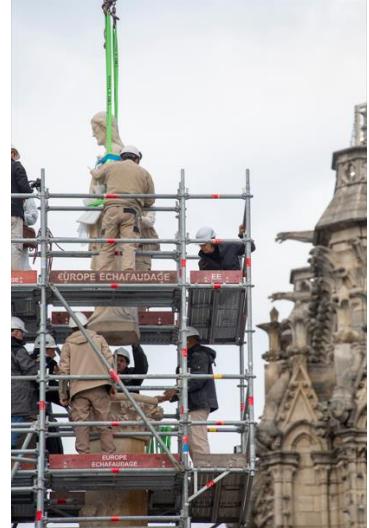
Visuel 13 (24 novembre 2023) La statue du Christ, qui avait été déposée aux lendemains de l'incendie a été restaurée et a retrouvé sa place au sommet du pignon sud.
David Bordes © Rebâtir Notre-Dame de Paris

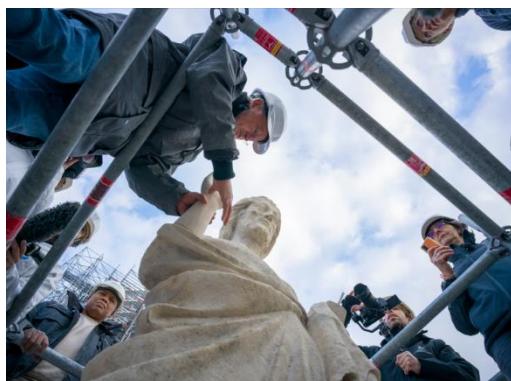
Visuel 14 (24 novembre 2023) La statue du Christ a été remontée sur le pignon sud en présence de Philippe Jost président de l'établissement public Rebâtir Notre-Dame de Paris. Philippe Villeneuve, en tant qu'architecte en chef des monuments historiques repositionne les mains du Christ, une fois celui-ci fixé.
David Bordes © Rebâtir Notre-Dame de Paris

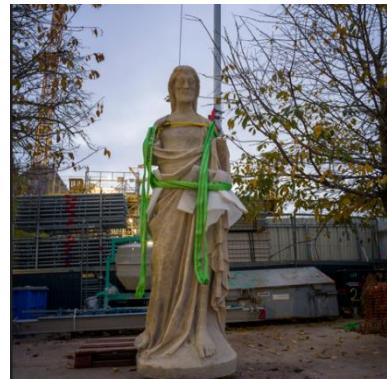
Visuel 15 (24 novembre 2023) Le pignon sud a été presque entièrement reconstruit et peut désormais réaccueillir la statue du Christ sur son sommet.
David Bordes © Rebâtir Notre-Dame de Paris

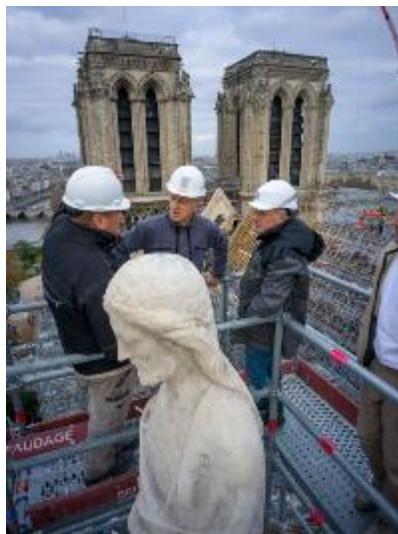
Visuel 16 (24 novembre 2023) La statue du Christ a été reposée au sommet du pignon sud, en présence de Philippe Jost, président de l'établissement public Rebâtir Notre-Dame de Paris.

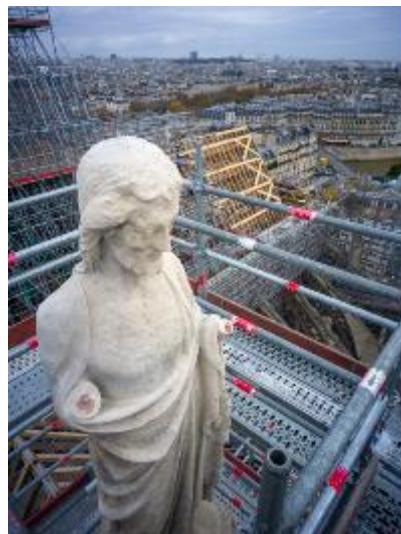
Visuel 17 (24 novembre 2023) La statue du Christ restaurée a retrouvé sa place en haut du pignon sud, le regard tourné vers la rive gauche de la Seine.

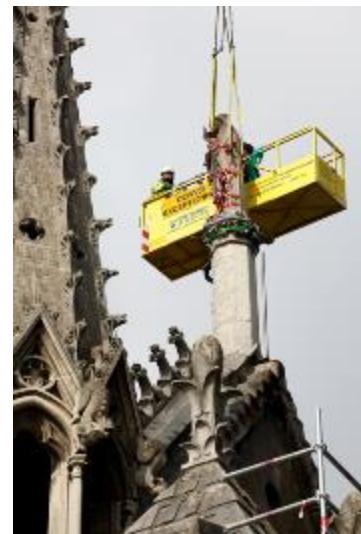
Visuel 18 En avril 2019, la statue du Christ est déposée en vue de sa restauration

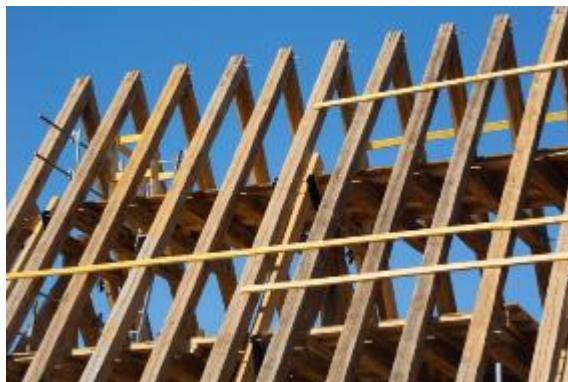
Visuel 19 (25 octobre 2023) Les charpentiers montent une à une les travées de la charpente en chêne nef et chœur, composées chacune de deux fermes principales et de quatre fermes secondaires, ou chevrons.

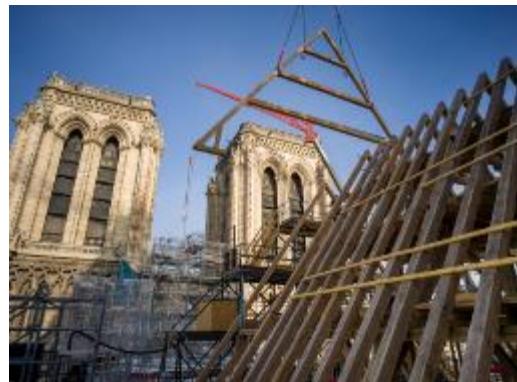
Visuel 20 (25 octobre 2023) Les charpentiers et les grutiers posent la ferme n°7. Chaque ferme adopte un dessin unique, fidèle à celui qu'avait au Moyen Age celle qu'elle remplace.

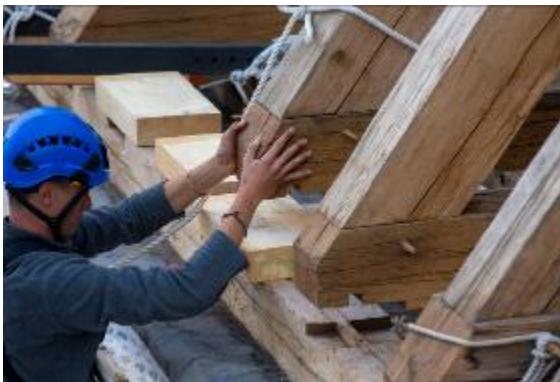
Visuel 21 (25 octobre 2023) Les charpentiers et les grutiers montent une à une les fermes de la charpente de la nef et du chœur. Chacune adopte un dessin unique, fidèle à celui qu'avait au Moyen Age celle qu'elle remplace.

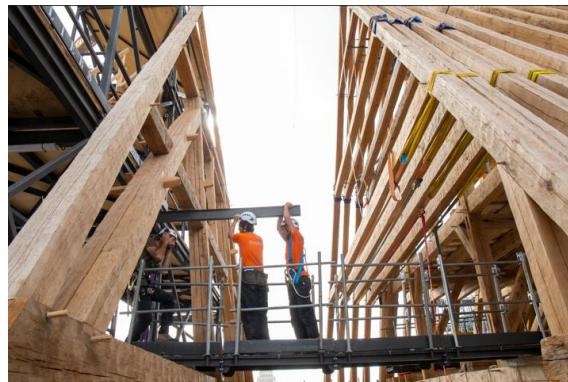
Visuel 22 (25 octobre 2023) La reconstruction des charpentes du nef et du chœur a pu avancer rapidement grâce au travail coordonné des charpentiers et des grutiers.

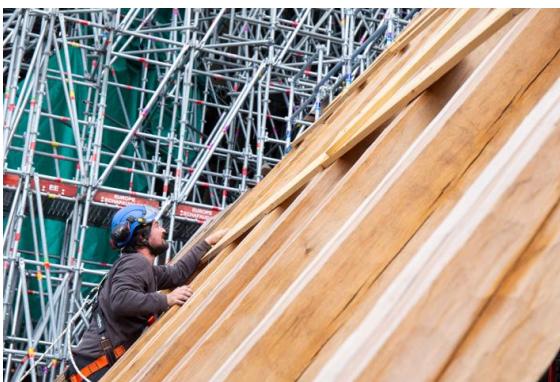
Visuel 23 (25 octobre 2023) La reconstruction des charpentes de la nef et du chœur a pu avancer rapidement grâce au travail coordonné des charpentiers et des grutiers.

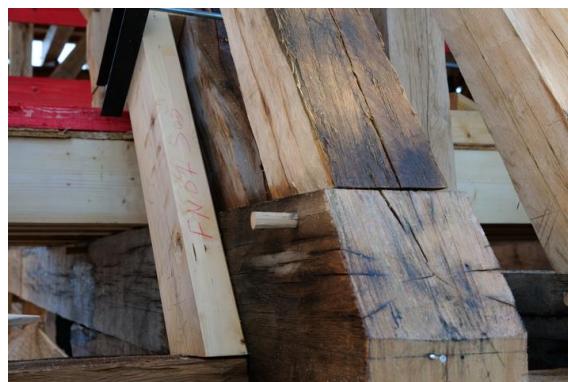
Visuel 24 (25 octobre 2023) Au fur et à mesure, les fermes levées sont renforcées par des pièces de bois provisoires, qui seront retirées au moment de poser la couverture. D'ici là, elles permettent aux fermes de mieux résister aux vents qui peuvent souffler.

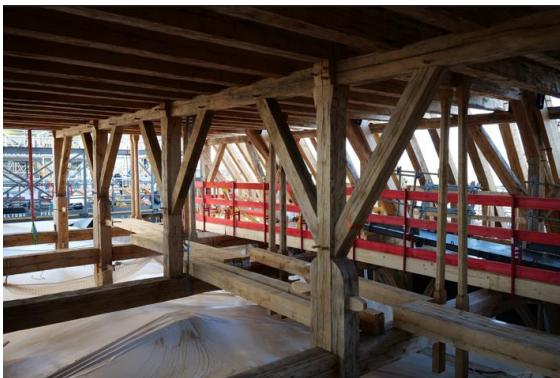
Visuel 25 (25 octobre 2023) La charpente de la nef, tout comme celle du chœur, a été reconstruite selon les dessins du Moyen Age, et selon les techniques traditionnelles de l'époque.

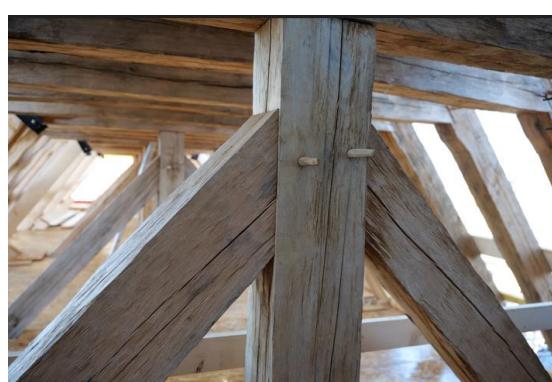
Visuel 26 (25 octobre 2023) La charpente de la nef, tout comme celle du chœur, a été reconstruite selon les dessins du Moyen Age, et selon les techniques traditionnelles de l'époque.

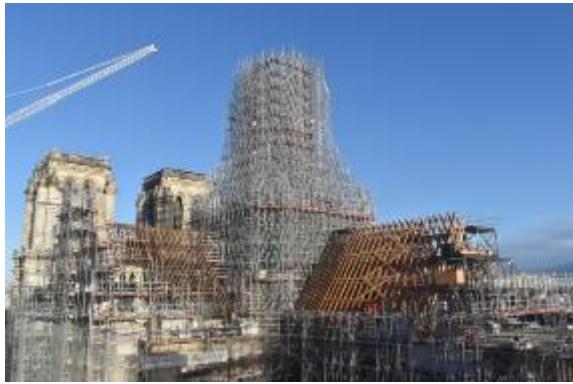
Visuel 27 (25 octobre 2023) La restauration de la charpente de la nef et du chœur avance rapidement, encadrant les charpentes XIX^e siècle de la flèche et des transepts.

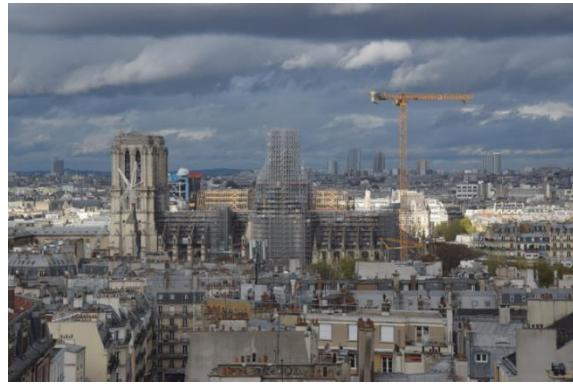
Visuel 28 (25 octobre 2023) La restauration de la charpente de la nef et du chœur héritées du Moyen Age avance rapidement, encadrant les charpentes XIX^e siècle de la flèche et des transepts.

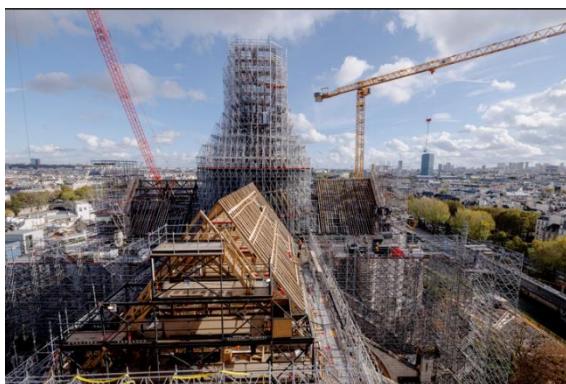
Visuel 29 (15 novembre 2023) La charpente de la nef est restituée à l'identique de la « forêt » héritée du XIII^e siècle.

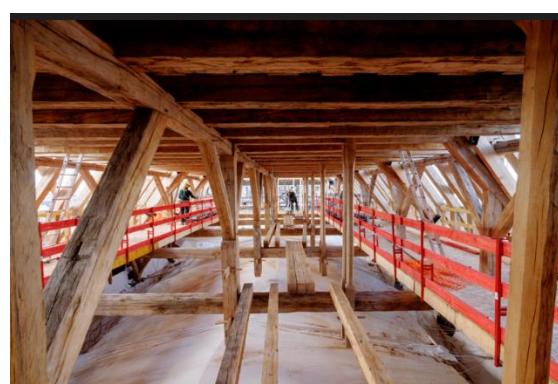
Visuel 30 (15 novembre 2023) Les charpentes de la nef et du chœur ont été reconstruites fidèles aux dessins du Moyen-Age, et selon les techniques traditionnelles de l'époque.

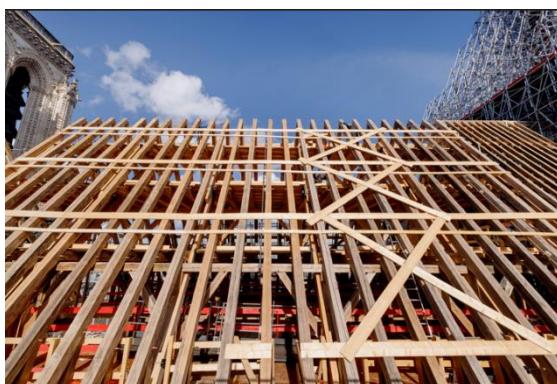
Visuel 31 (15 novembre 2023) Les charpentes de la nef et du chœur se composent de fermes en chêne : chaque travée comporte deux fermes principales et quatre fermes secondaires.

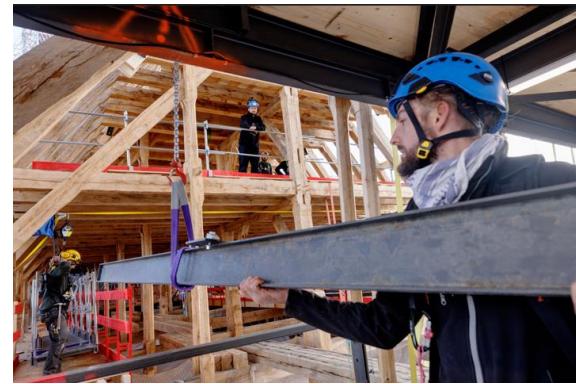
Visuel 32 (15 novembre 2023) La charpente de la nef est reconstruite, grâce au travail exceptionnel des charpentiers, grutiers et échafaudeurs.

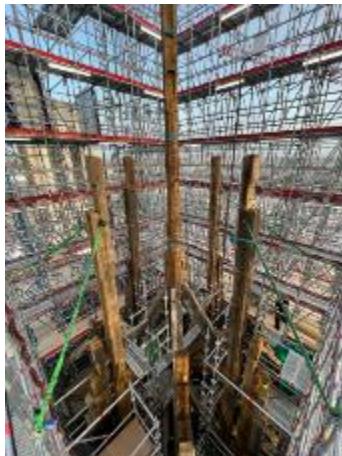
Visuel 33 (5 octobre 2023) Les charpentiers et les grutiers ont posé le poinçon, qui correspond à l'épine dorsale de la flèche.
© Groupement Le Bras Frères - Asselin - Cruard Charpente - MdB Métiers du Bois

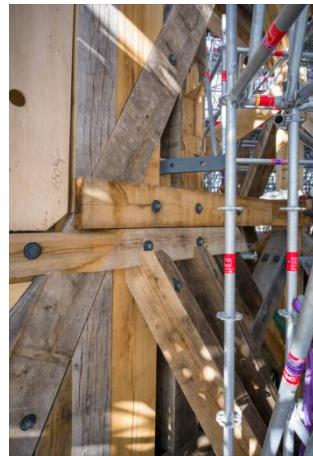
Visuel 34 (5 octobre 2023) Le poinçon, épine dorsale de l'ouvrage, est entouré des poteaux arêtiers qui forment l'ossature extérieure.
David Bordes © Rebâtir Notre-Dame de Paris

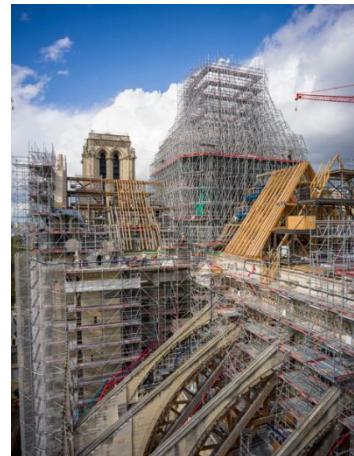
Visuel 35 (5 octobre 2023) L'échafaudage qui continue de monter dans le ciel témoigne de l'avancée de l'élévation de la flèche dans le ciel parisien.
David Bordes © Rebâtir Notre-Dame de Paris

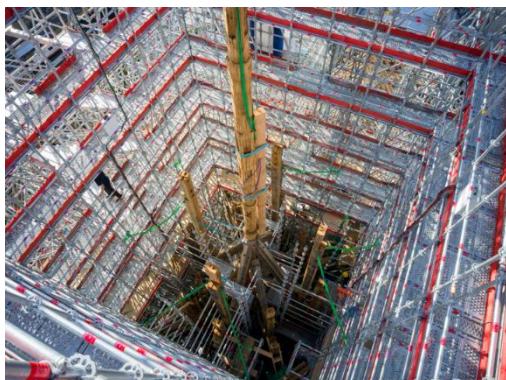
Visuel 36 (27 octobre 2023) Le poinçon, épine dorsale de l'ouvrage est entouré des poteaux arêtiers qui forment l'ossature extérieure de la flèche.
David Bordes © Rebâtir Notre-Dame de Paris

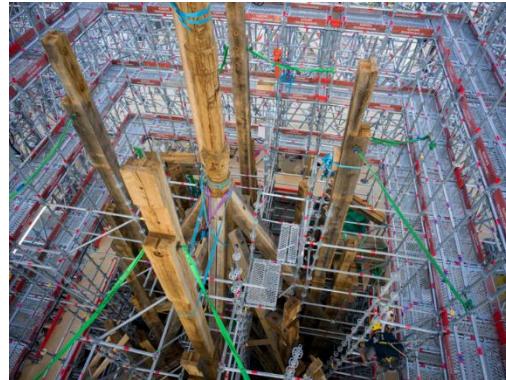
Visuel 37 (27 octobre 2023) Le poinçon, épine dorsale de l'ouvrage est entouré des poteaux arêtiers qui forment ensemble l'ossature extérieure de la flèche.
David Bordes © Rebâtir Notre-Dame de Paris

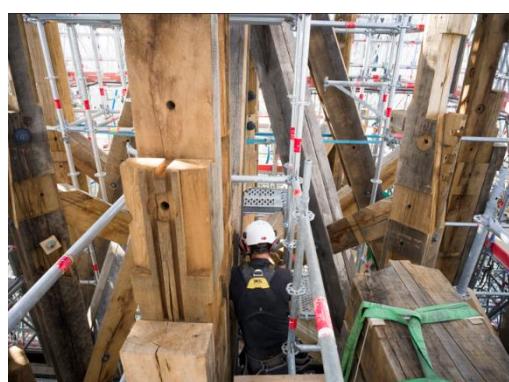
Visuel 38 (27 octobre 2023) Depuis l'été 2023, les charpentiers, les grutiers et les échafaudeurs travaillent conjointement pour éléver la flèche dans le ciel parisien.
David Bordes © Rebâtir Notre-Dame de Paris

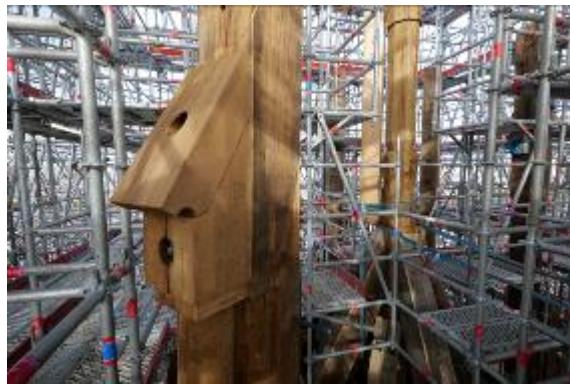
Visuel 39 (27 octobre 2023) La flèche continue de s'élever au milieu des échafaudages, travail de précision pour les charpentiers, les grutiers et les échafaudeurs.
Romaric Toussaint © Rebâtir Notre-Dame de Paris

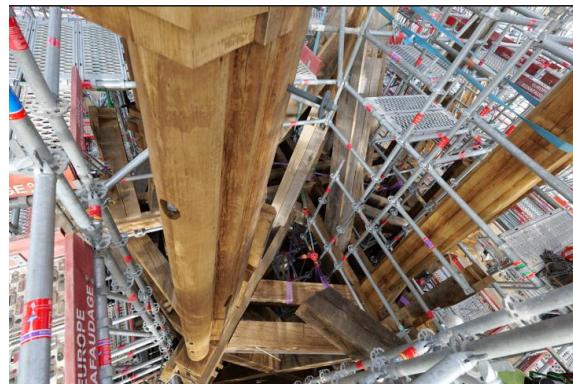
Visuel 40 (27 octobre 2023) La flèche continue de s'élever au milieu des échafaudages, travail de précision pour les charpentiers, les grutiers et les échafaudeurs.
Romaric Toussaint © Rebâtir Notre-Dame de Paris

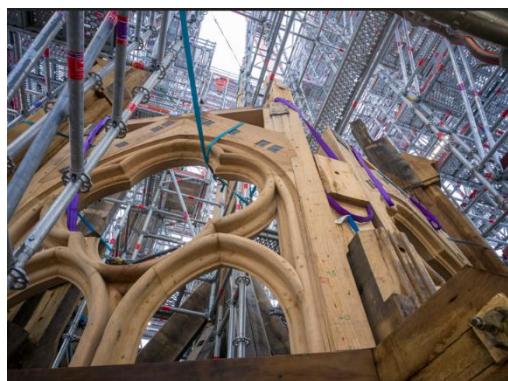
Visuel 41 (27 octobre 2023) Les charpentiers ont posé les premiers éléments de décors en bois, sculptés en ateliers avant d'être fixés aux poteaux arêtiers, qui forment l'ossature de la flèche. Ils seront par la suite recouverts de plomb martelé.
David Bordes © Rebâtir Notre-Dame de Paris

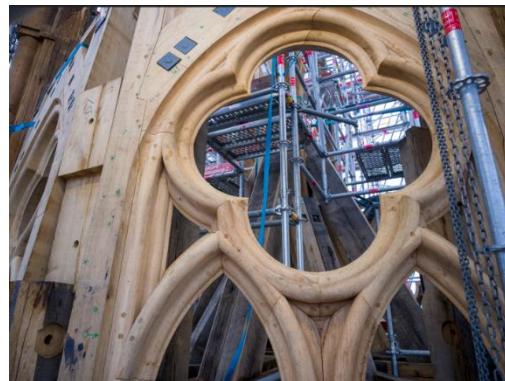
Visuel 42 (27 octobre 2023) Les charpentiers ont posé les premiers éléments de décors en bois, sculptés en ateliers avant d'être fixés aux poteaux arêtiers, qui forment l'ossature de la flèche. Ils seront par la suite recouverts de plomb martelé.
David Bordes © Rebâtir Notre-Dame de Paris

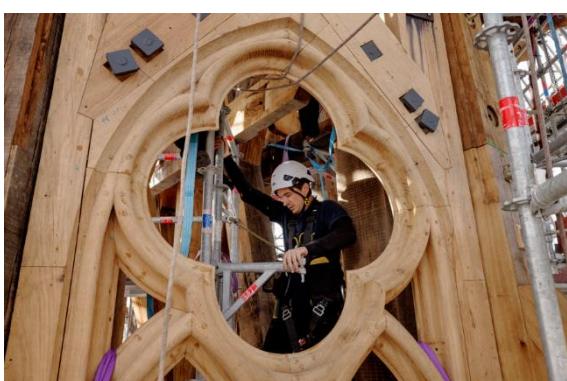
Visuel 43 (21 novembre 2023) Les charpentiers ont posé les premiers éléments de décors en bois sur l'ossature de la flèche. Ils seront par la suite recouverts de plomb martelé.
© Patrick Zachmann / Magnum Photos – Utilisation soumise à conditions

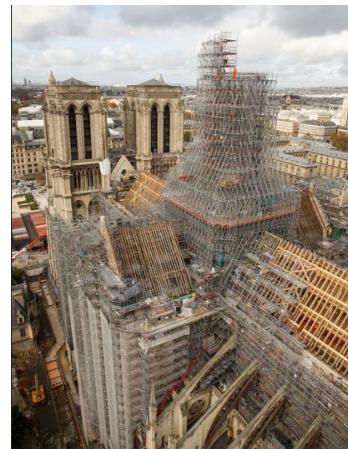
Visuel 44 (21 novembre 2023) Le 21 novembre, l'échafaudage dépassait le 70 mètres, témoignant de l'élèvement de la flèche dans le ciel de Paris.
Patrick Zachmann / Magnum Photos – Utilisation soumise à conditions

- **L'échafaudage d'un poids de 600 tonnes, comptant 48 niveaux et d'une hauteur de 96 mètres, édifié en même temps que la flèche, est une construction savante et complexe étroitement imbriquée avec la charpente, qui a permis la construction de la flèche sans gêner le montage des 2000 assemblages de celle-ci.**

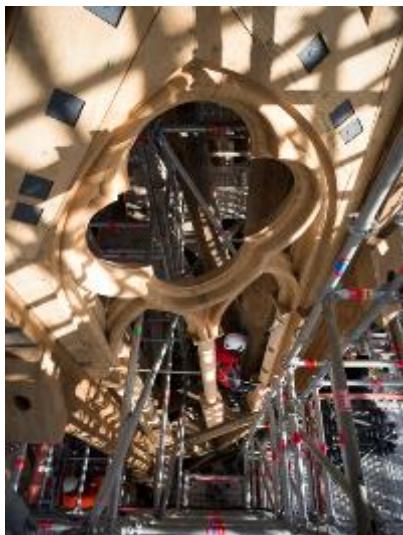
**Visuel 45 (21 novembre 2023)**

Les décors, trilobes, quadrilobes et colonnettes ornent désormais l'ossature de la flèche de Notre-Dame.

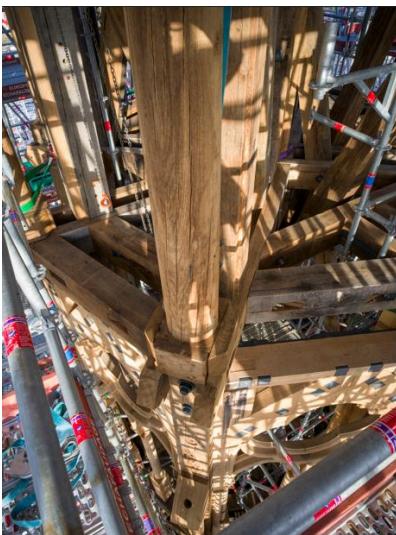
Visuel 46 (21 novembre 2023)

Les charpentiers et les grutiers ont levé les niveaux ajourés de la flèche, dans un échafaudage qui dépassent à ce stade les 70 mètres.

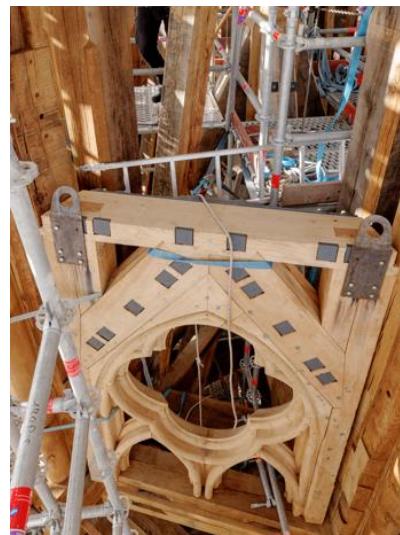
Visuel 47 (21 novembre 2023)

Les décors, trilobes, quadrilobes et colonnettes ornent désormais l'ossature de la flèche de Notre-Dame.

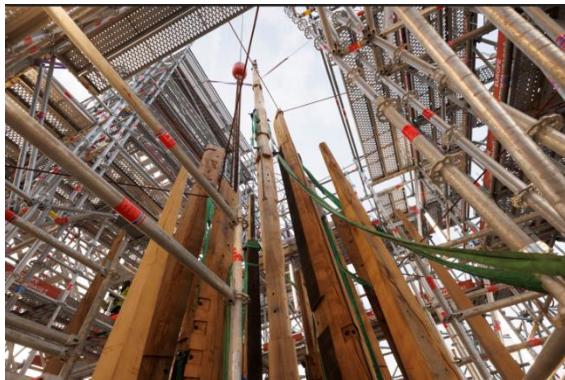
Visuel 48 (21 novembre 2023) Les charpentiers et les grutiers ont levé les niveaux ajourés de la flèche, dans un échafaudage qui dépassent à ce stade les 70 mètres de hauteur.

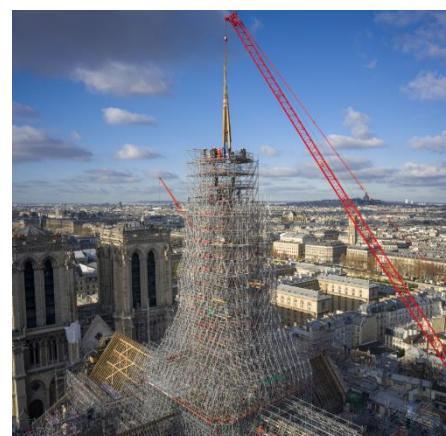
Visuel 49 (2 décembre 2023) Avec la pose de l'aiguille, dernier élément de charpente, une nouvelle étape est franchie dans la reconstruction de la flèche.

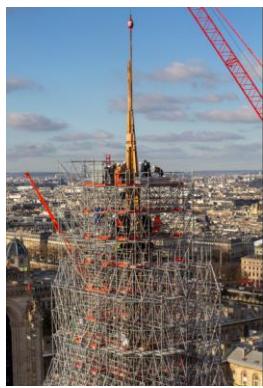
Visuel 50 (2 décembre 2023) Avec la pose de l'aiguille, dernier élément de charpente, une nouvelle étape est franchie dans la reconstruction de la flèche.
David Bordes © Rebâtir Notre-Dame de Paris

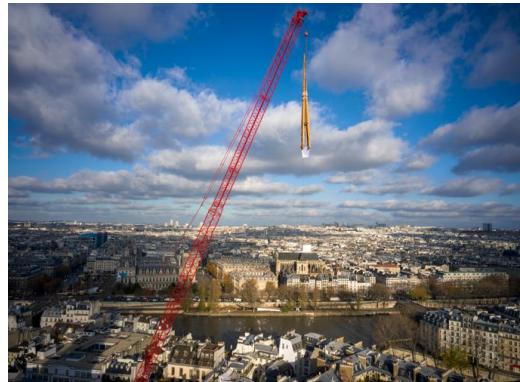
Visuel 51 (2 décembre 2023) Avec la pose de l'aiguille, dernier élément de charpente, une nouvelle étape est franchie dans la reconstruction de la flèche.
David Bordes © Rebâtir Notre-Dame de Paris

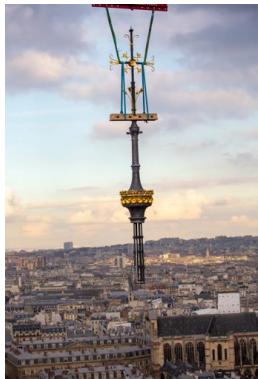
Visuel 52 (6 décembre 2023) La couronne et la croix ont trouvé leur place dans le ciel de Paris, au sommet de la flèche.
David Bordes © Rebâtir Notre-Dame de Paris

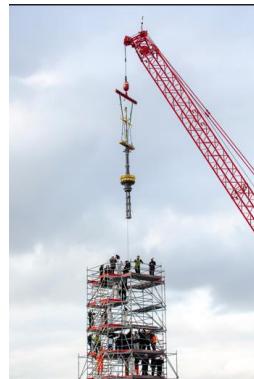
Visuel 53 (6 décembre 2023) La couronne et la croix ont trouvé leur place dans le ciel de Paris, au sommet de la flèche.
David Bordes © Rebâtir Notre-Dame de Paris

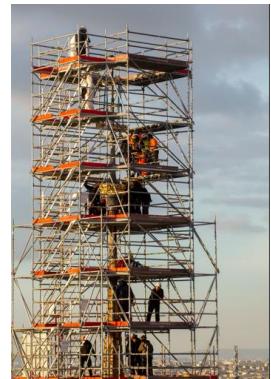
Visuel 54 (6 décembre 2023) La couronne et la croix ont trouvé leur place dans le ciel de Paris, au sommet de la flèche.
David Bordes © Rebâtir Notre-Dame de Paris

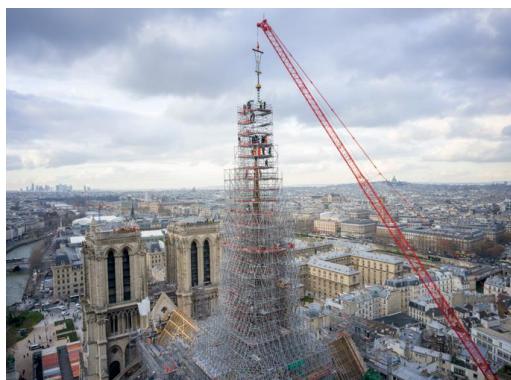
Visuel 55 (6 décembre 2023) La couronne et la croix ont trouvé leur place dans le ciel de Paris, au sommet de la flèche.
David Bordes © Rebâtir Notre-Dame de Paris
