## Chantier de la cathédrale Notre-Dame de Paris

### Visuels associés à l'envoi du communiqué de presse

# Restauration de Notre-Dame de Paris : l'établissement public, maître d'ouvrage, annonce des avancées majeures dans les travaux, qui confortent la progression vers la réouverture de la cathédrale en 2024.

1<sup>er</sup> décembre 2022

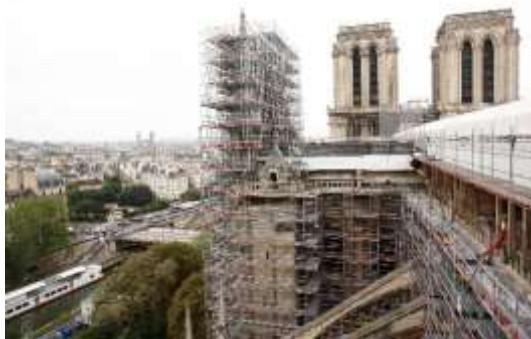
**Visuel 1** Les transepts de la cathédrale sont surmontés de deux nouveaux échafaudages. Ils sont destinés à la restauration des pignons nord et sud, fortement endommagés par les flammes et consolidés dès les jours qui ont suivi l'incendie. © David Bordes / Etablissement public chargé de la conservation et de la restauration de la cathédrale Notre-Dame de Paris

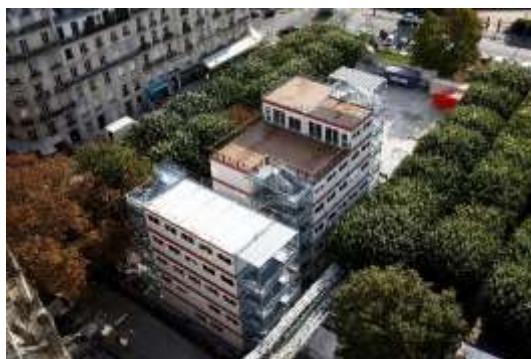
**Visuel 3** Vue générale d'une partie de la nouvelle base-vie du chantier installée pour accompagner la phase de restauration. © David Bordes / Etablissement public chargé de la conservation et de la restauration de la cathédrale Notre-Dame de Paris

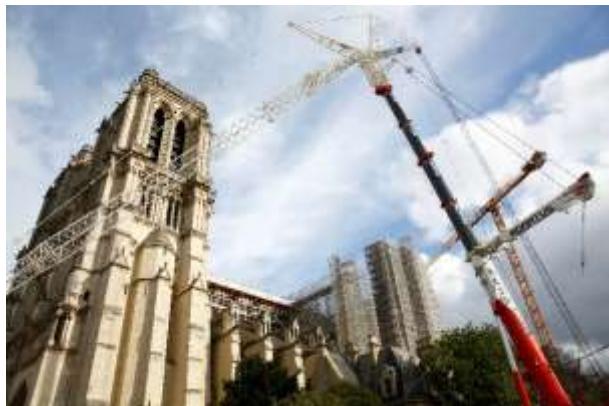
**Visuel 5** Vue sud de la cathédrale et de la nouvelle grue mobile de 350 tonnes installée sur le chantier. Elle assure le levage d'éléments d'échafaudages et de matériels nécessaires aux travaux de restauration des maçonneries du pignon sud et du bras sud du transept puis des éléments de charpente et de couverture de la nef. © David Bordes / Etablissement public chargé de la conservation et de la restauration de la cathédrale Notre-Dame de Paris

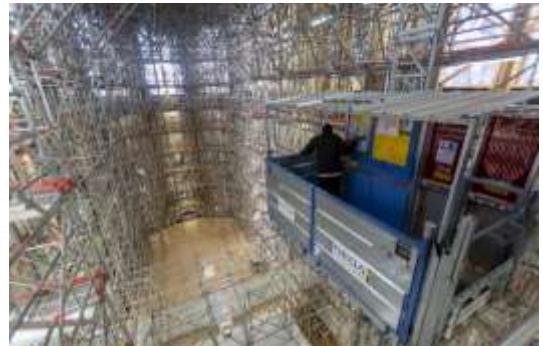
**Visuel 9** Notre-Dame de Paris, une cathédrale de fer : 1200 tonnes d'échafaudages y siègent. © Alexis Komenda / C2RMF

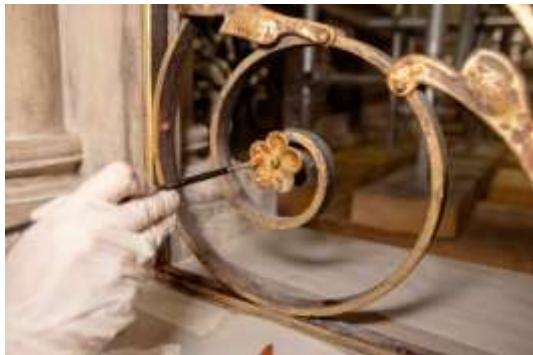
**Visuel 1** Les garde-corps sont déposés pour être restaurés en atelier. © Patrick Zachmann – Magnum Photos – *Utilisation soumise à conditions*

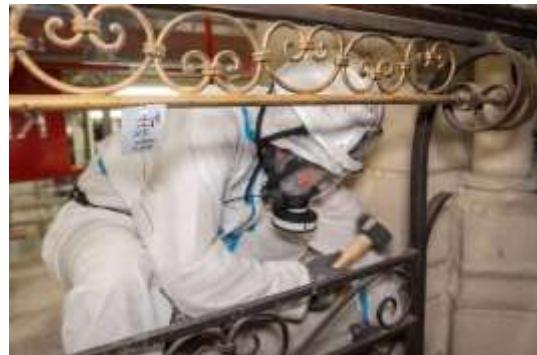
**Visuel 2** Dépose des garde-corps. © Patrick Zachmann – Magnum Photos – *Utilisation soumise à conditions*

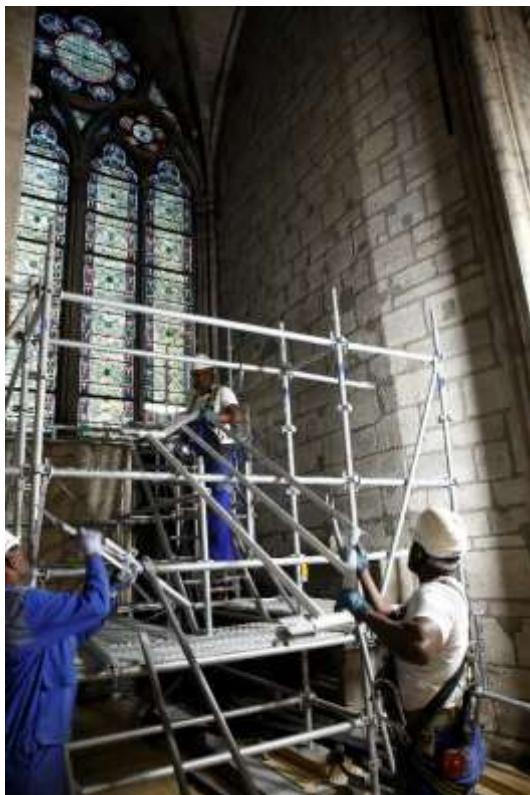
**Visuel 1** Montage des échafaudages dans les chapelles, étape préalable à leur restauration. © David Bordes / Etablissement public chargé de la conservation et de la restauration de la cathédrale Notre-Dame de Paris

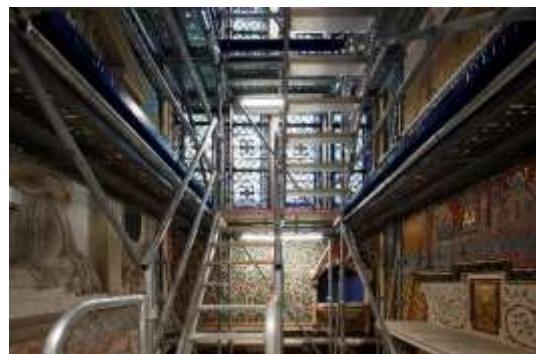
**Visuel 2** Montage des échafaudages dans les chapelles, étape préalable à la restauration des peintures murales. © David Bordes / Etablissement public chargé de la conservation et de la restauration de la cathédrale Notre-Dame de Paris

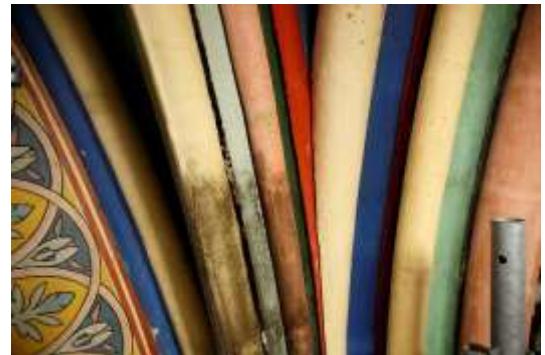
**Visuel 6** Exemple de peintures murales à restaurer. © David Bordes / Etablissement public chargé de la conservation et de la restauration de la cathédrale Notre-Dame de Paris

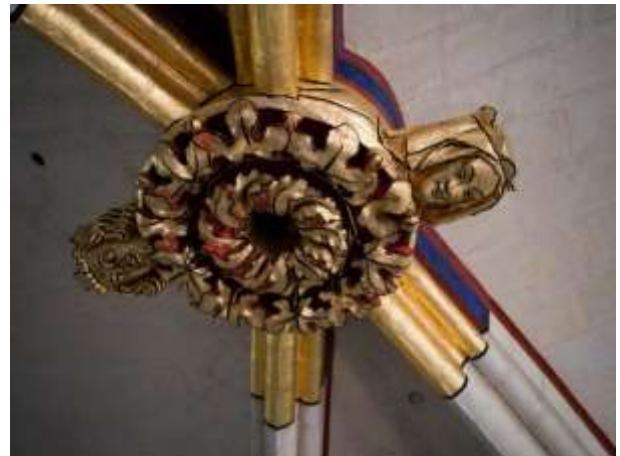
**Visuel 14** Vue d'une clé de voûte restaurée. © David Bordes / Etablissement public chargé de la conservation et de la restauration de la cathédrale Notre-Dame de Paris

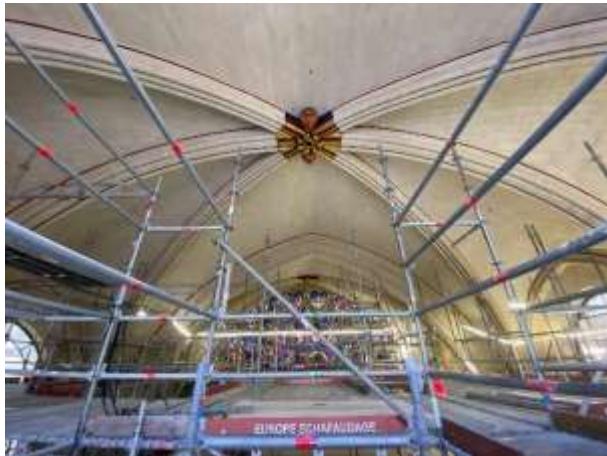
**Visuel 15** L'échafaudage du transept sud – dont les restaurations sont terminées – est en cours de démontage, en avance sur le calendrier initial. © Etablissement public chargé de la conservation et de la restauration de la cathédrale Notre-Dame de Paris

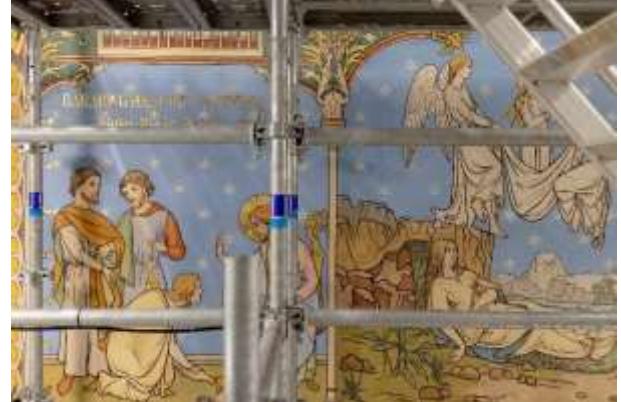
**Visuel 16** Vue sur la chapelle Sainte-Madeleine, dont le nettoyage et la restauration sont désormais achevés. © Patrick Zachmann – Magnum Photos – *Utilisation soumise à conditions*

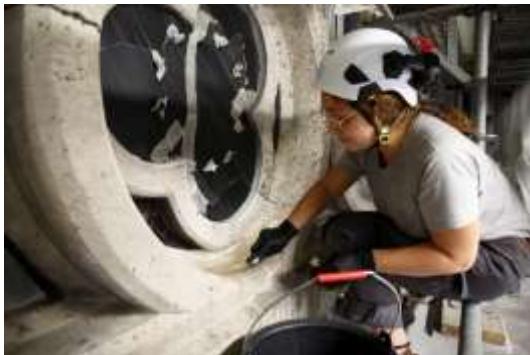
**Visuel 1** Nettoyage des maçonneries. © David Bordes / Etablissement public chargé de la conservation et de la restauration de la cathédrale Notre-Dame de Paris

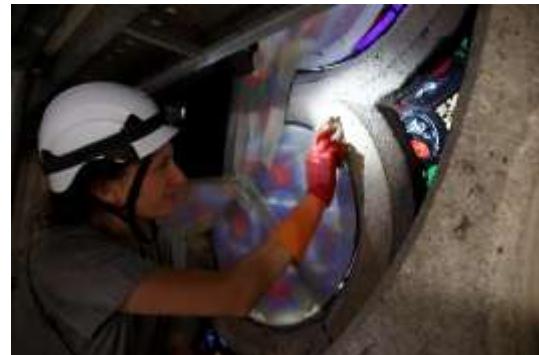
**Visuel 2** Nettoyage des maçonneries. © David Bordes / Etablissement public chargé de la conservation et de la restauration de la cathédrale Notre-Dame de Paris

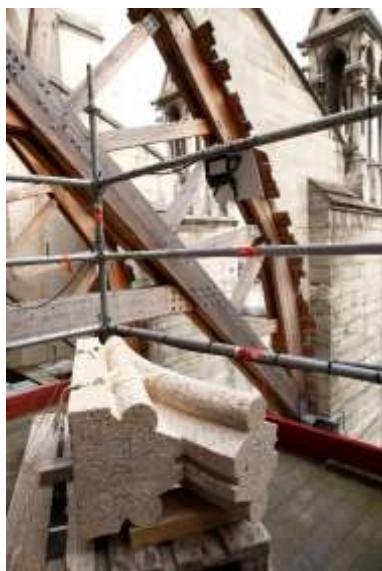
**Visuel 3** Arrivée sur le chantier des pierres taillées en atelier pour la restauration des baies hautes. © David Bordes / Etablissement public chargé de la conservation et de la restauration de la cathédrale Notre-Dame de Paris

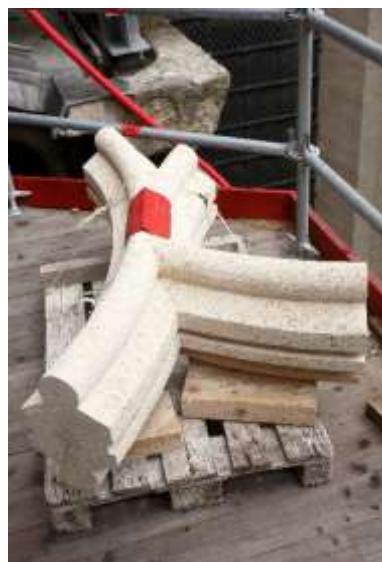
**Visuel 4** Arrivée sur le chantier des pierres taillées en atelier pour la restauration des baies hautes. © David Bordes / Etablissement public chargé de la conservation et de la restauration de la cathédrale Notre-Dame de Paris

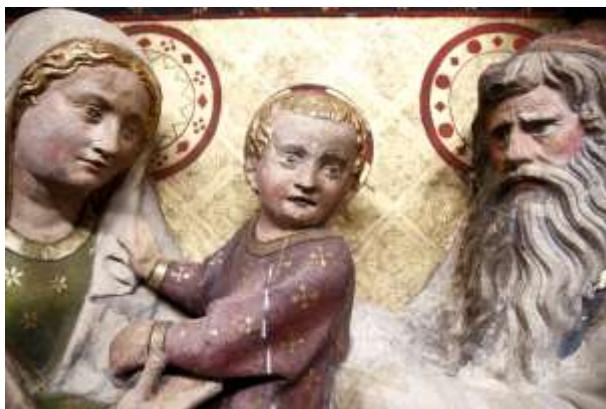
**Visuel 1** Détail de la clôture de chœur (test de nettoyage). © David Bordes - Etablissement public chargé de la conservation et de la restauration de la cathédrale Notre-Dame de Paris

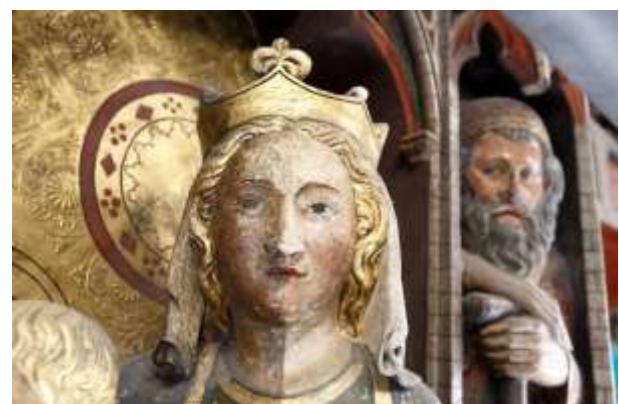
**Visuel 4** Détail de la clôture de chœur avant / après © David Bordes - Etablissement public chargé de la conservation et de la restauration de la cathédrale Notre-Dame de Paris

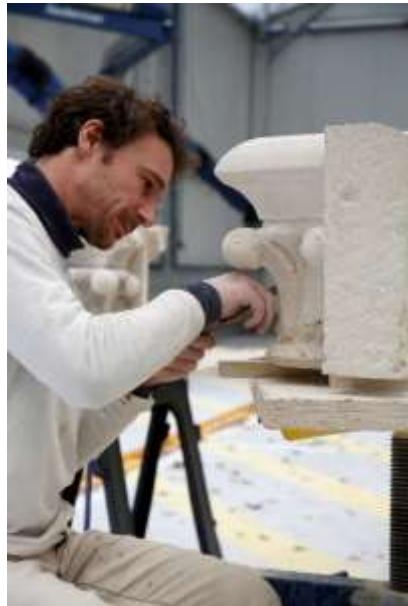
**Visuel 5** Les tailleurs de pierre y façonnent les éléments figuratifs destinés à remplacer ceux ayant trop souffert de l'incendie. © David Bordes / Etablissement public chargé de la conservation et de la restauration de la cathédrale Notre-Dame de Paris

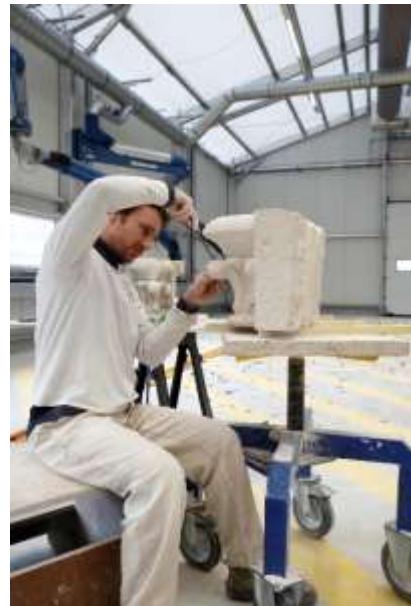
**Visuel 6** Les tailleurs de pierre y façonnent les éléments figuratifs destinés à remplacer ceux ayant trop souffert de l'incendie. © David Bordes / Etablissement public chargé de la conservation et de la restauration de la cathédrale Notre-Dame de Paris

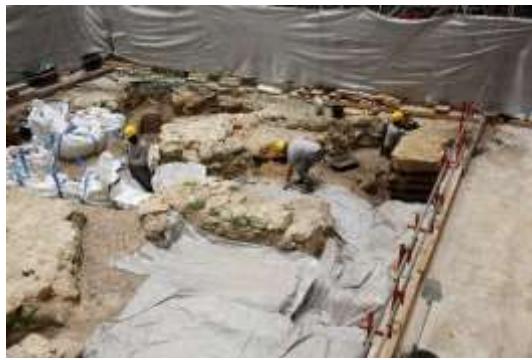
**Visuel 1** Protection du fonds de fouilles du sol à la croisée du transept. © David Bordes / Etablissement public chargé de la conservation et de la restauration de la cathédrale Notre-Dame de Paris

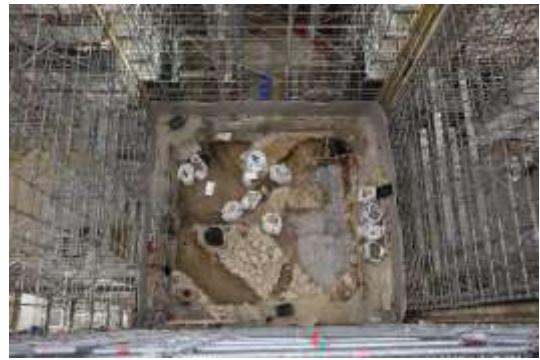
**Visuel 2** Protection du fonds de fouilles du sol à la croisée du transept. © David Bordes / Etablissement public chargé de la conservation et de la restauration de la cathédrale Notre-Dame de Paris

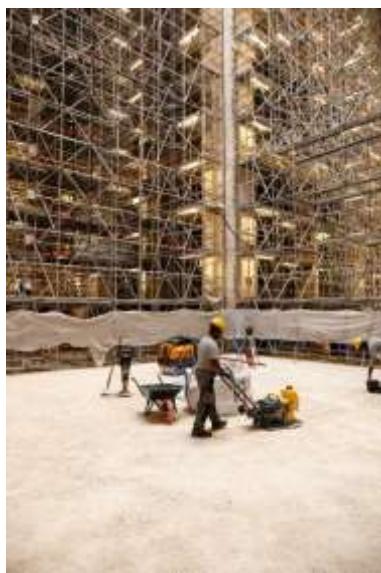
**Visuel 3** Le sol à la croisée du transept en train d'être comblé par de la grave compactée. © David Bordes / Etablissement public chargé de la conservation et de la restauration de la cathédrale Notre-Dame de Paris

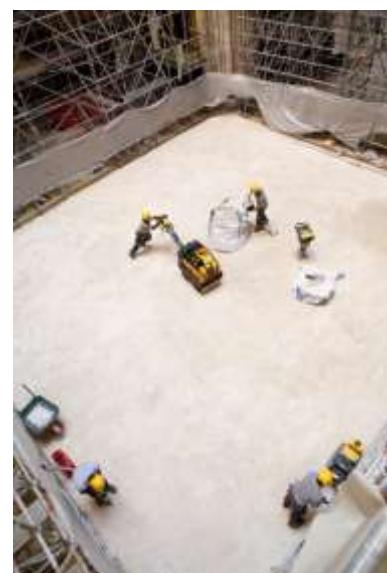
**Visuel 4** Le sol à la croisée du transept en train d'être comblé par de la grave compactée. © David Bordes / Etablissement public chargé de la conservation et de la restauration de la cathédrale Notre-Dame de Paris

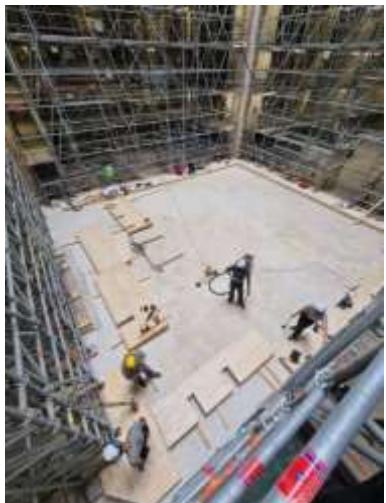
**Visuel 5** Pose des premiers éléments de la raquette en bois, plancher de répartition des charges sur lequel prendra appui l'échafaudage nécessaire à la reconstruction de la flèche. © Etablissement public chargé de la conservation et de la restauration de la cathédrale Notre-Dame de Paris

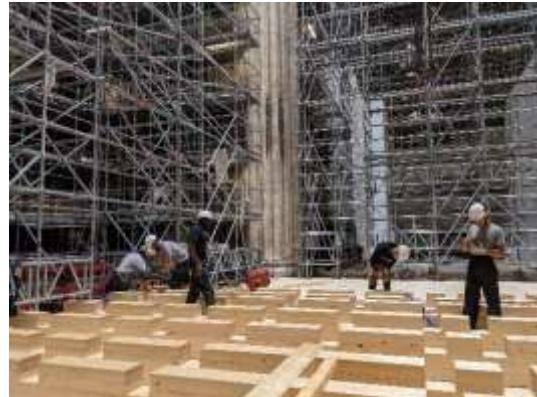
**Visuel 6** Intérieur de la structure formant la raquette. © Etablissement public chargé de la conservation et de la restauration de la cathédrale Notre-Dame de Paris

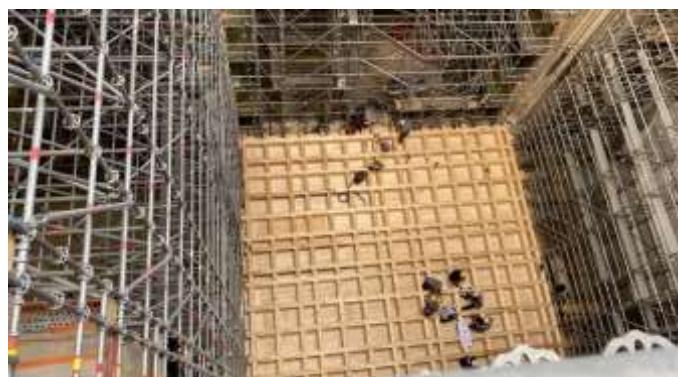
**Visuel 7** Intérieur de la structure formant la raquette. © Etablissement public chargé de la conservation et de la restauration de la cathédrale Notre-Dame de Paris

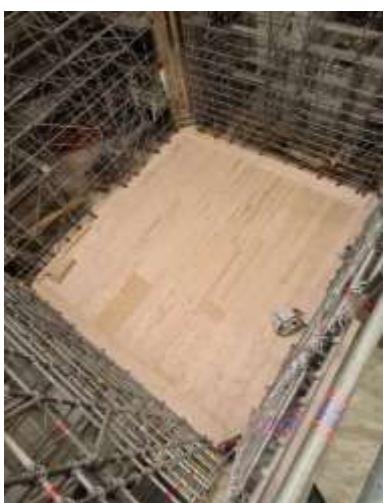
**Visuel 8** Fin de la pose de la raquette en bois, plancher de répartition des charges sur lequel prendra appui l'échafaudage nécessaire à la reconstruction de la flèche. © Etablissement public chargé de la conservation et de la restauration de la cathédrale Notre-Dame de Paris

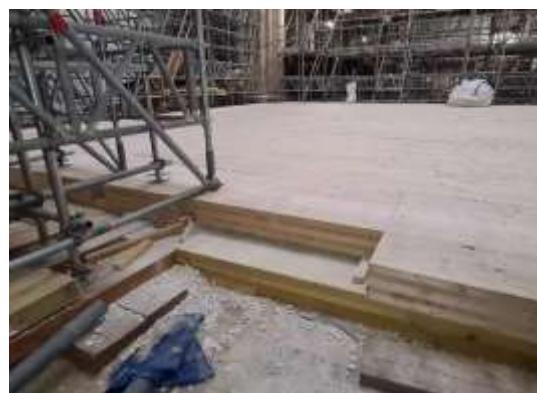
**Visuel 9** Fin de la pose de La raquette en bois, plancher de répartition des charges sur lequel prendra appui l'échafaudage nécessaire à la reconstruction de la flèche. © Etablissement public chargé de la conservation et de la restauration de la cathédrale Notre-Dame de Paris

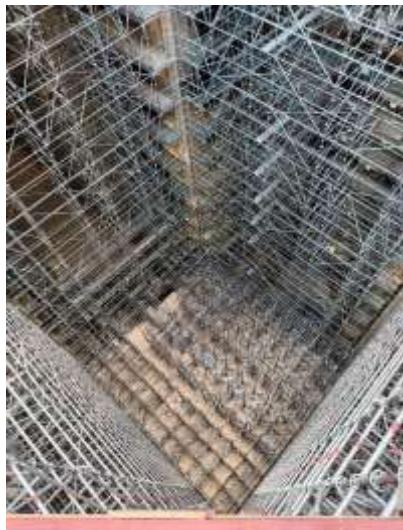
**Visuel 10** Pose des premiers éléments de l'échafaudage nécessaire à la reconstruction de la flèche. © Albane Gauvain / Etablissement public chargé de la conservation et de la restauration de la cathédrale Notre-Dame de Paris

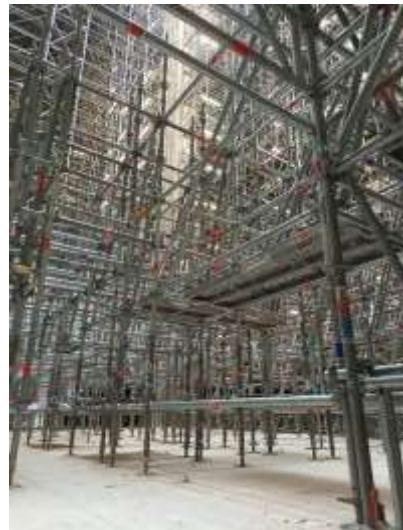
**Visuel 11** Pose des premiers éléments de l'échafaudage nécessaire à la reconstruction de la flèche. © Albane Gauvain / Etablissement public chargé de la conservation et de la restauration de la cathédrale Notre-Dame de Paris

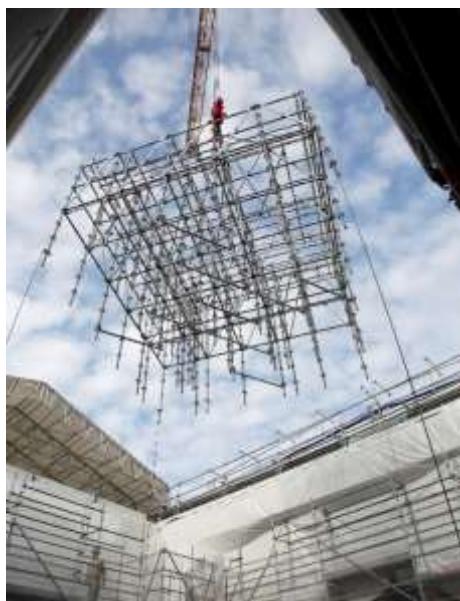
**Visuel 13** Grutage des éléments de l'échafaudage nécessaire à la reconstruction de la flèche. © David Bordes / Etablissement public chargé de la conservation et de la restauration de la cathédrale Notre-Dame de Paris

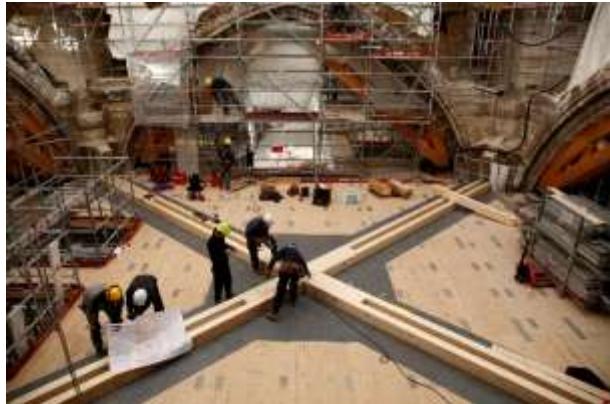
**Visuel 14** Après plusieurs semaines de montage, le premier plancher, à hauteur des voûtes a été livré. Ce premier niveau permettra d'accueillir les cintres qui serviront à reconstruire les arcs de la voûte de la croisée du transept. © David Bordes - Etablissement public chargé de la conservation et de la restauration de la cathédrale Notre-Dame de Paris

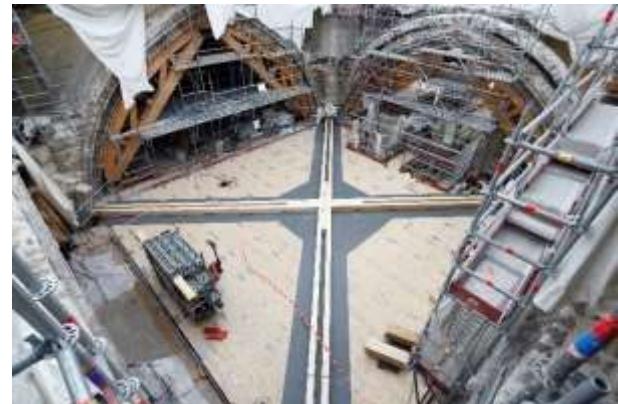
**Visuel 15** Après plusieurs semaines de montage, le premier plancher, à hauteur des voûtes a été livré. Ce premier niveau permettra d'accueillir les cintres qui serviront à reconstruire les arcs de la voûte de la croisée du transept. © David Bordes - Etablissement public chargé de la conservation et de la restauration de la cathédrale Notre-Dame de Paris

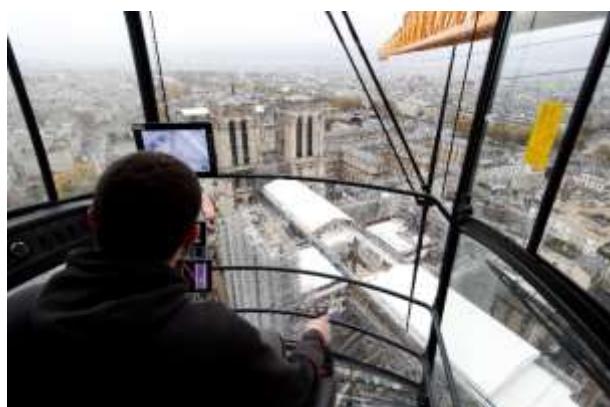
**Visuel 16** Grutage des cintres qui serviront à reconstruire les arcs de la voûte à la croisée du transept. © David Bordes - Etablissement public chargé de la conservation et de la restauration de la cathédrale Notre-Dame de Paris

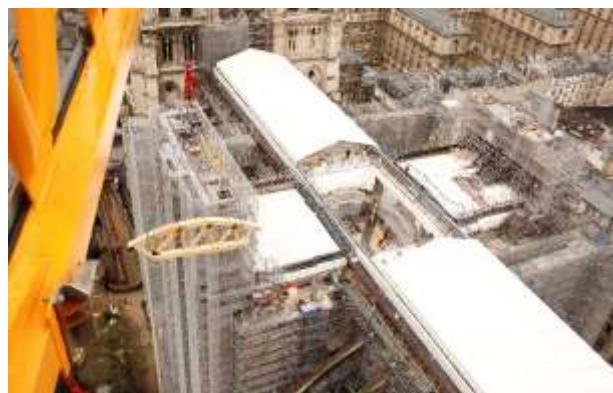
**Visuel 17** Grutage des cintres qui serviront à reconstruire les arcs de la voûte à la croisée du transept. © David Bordes - Etablissement public chargé de la conservation et de la restauration de la cathédrale Notre-Dame de Paris

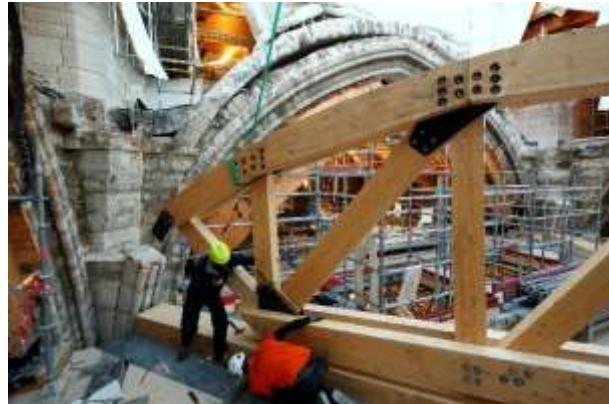
**Visuel 18** Pose des cintres qui serviront à reconstruire les arcs de la voûte à la croisée du transept. © David Bordes - Etablissement public chargé de la conservation et de la restauration de la cathédrale Notre-Dame de Paris

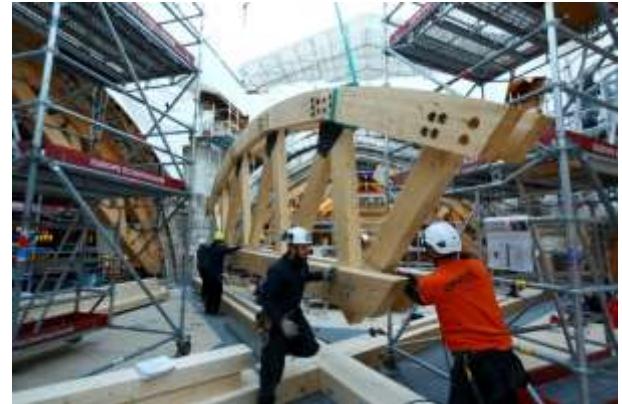
**Visuel 19** Pose des cintres qui serviront à reconstruire les arcs de la voûte à la croisée du transept. © David Bordes - Etablissement public chargé de la conservation et de la restauration de la cathédrale Notre-Dame de Paris

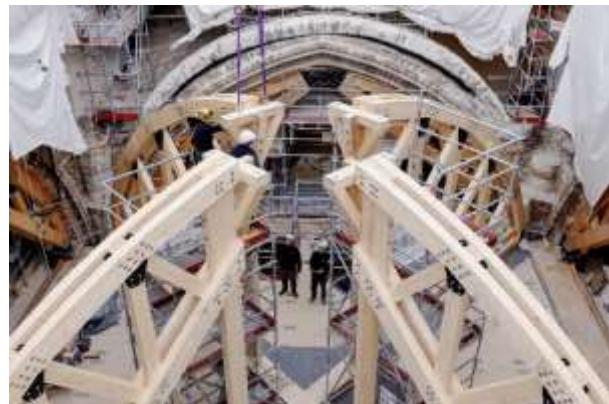
**Visuel 20** Pose des cintres qui serviront à reconstruire les arcs de la voûte à la croisée du transept. © Patrick Zachmann – Magnum Photos – *Utilisation soumise à conditions*

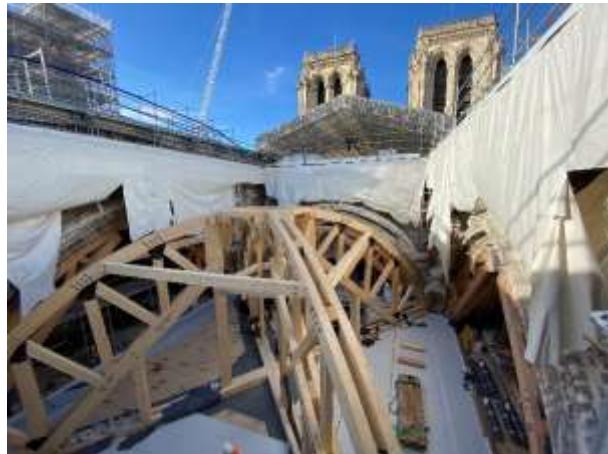
**Visuel 22** Les cintres qui serviront à reconstruire les arcs de la voûte à la croisée du transept sont posés. © Etablissement public chargé de la conservation et de la restauration de la cathédrale Notre-Dame de Paris

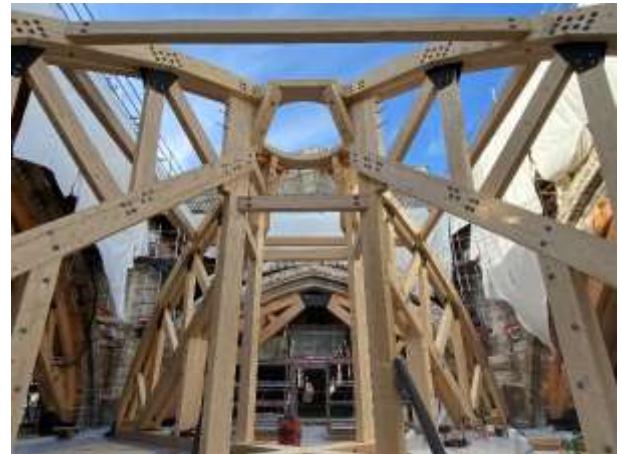
**Visuel 23** Les cintres qui serviront à reconstruire les arcs de la voûte à la croisée du transept sont posés. © Etablissement public chargé de la conservation et de la restauration de la cathédrale Notre-Dame de Paris

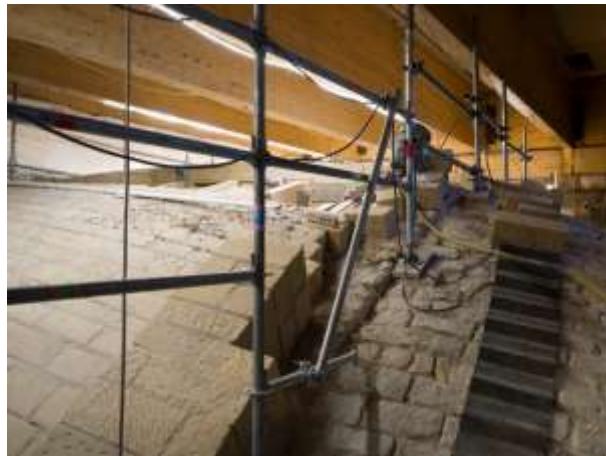
**Visuel 1** Fermeture de la première des voûtes effondrées par les maçons tailleurs de pierre, sur le transept nord. © David Bordes - Etablissement public chargé de la conservation et de la restauration de la cathédrale Notre-Dame de Paris

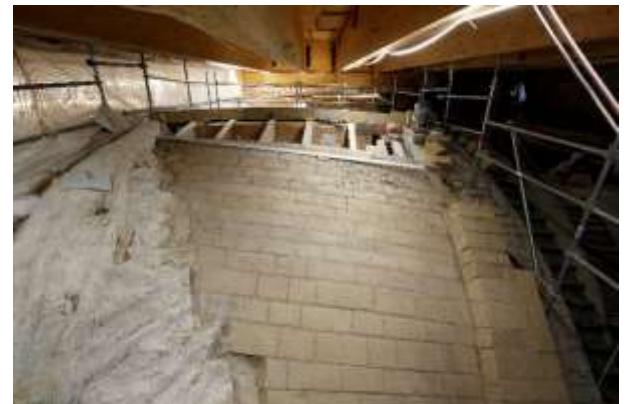
**Visuel 2** Fermeture de la première des voûtes effondrées par les maçons tailleurs de pierre, sur le transept nord. © David Bordes - Etablissement public chargé de la conservation et de la restauration de la cathédrale Notre-Dame de Paris

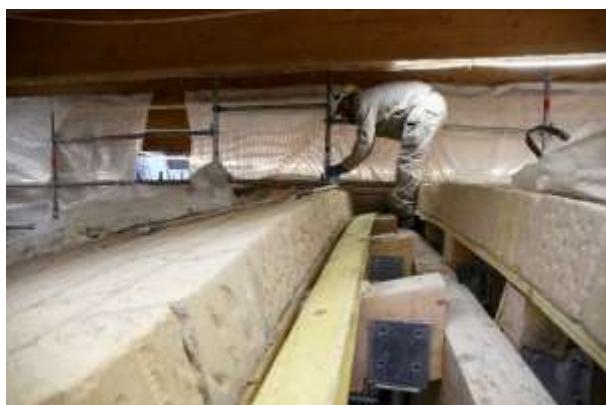
**Visuel 3** A l'aide de cintres placés sous les arcs, les maçons tailleurs de pierre reposent les claveaux, des blocs de pierre taillés en biseau, constituant l'arc et joints par du mortier. © David Bordes - Etablissement public chargé de la conservation et de la restauration de la cathédrale Notre-Dame de Paris

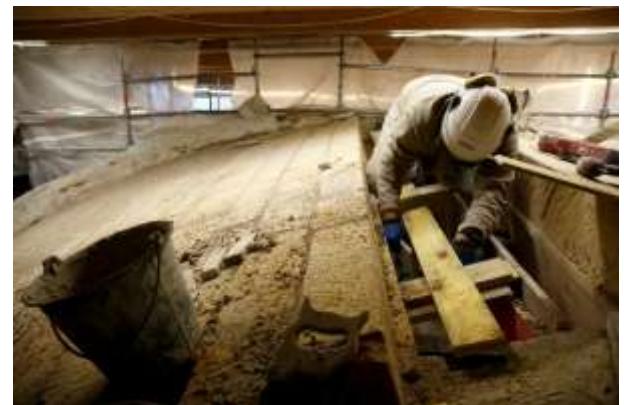
**Visuel 4** A l'aide de cintres placés sous les arcs, les maçons tailleurs de pierre reposent les claveaux, des blocs de pierre taillés en biseau, constituant l'arc et joints par du mortier. © David Bordes - Etablissement public chargé de la conservation et de la restauration de la cathédrale Notre-Dame de Paris

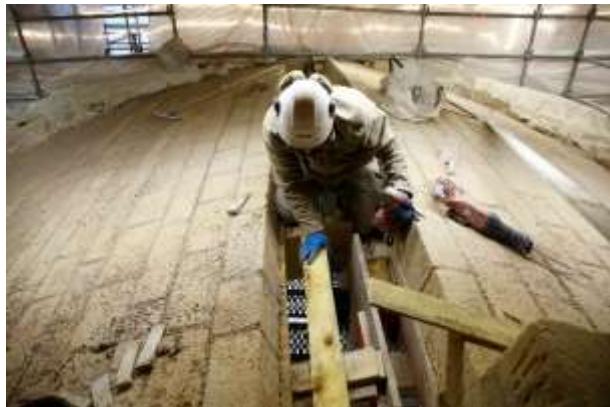
**Visuel 5** A l'aide de cintres placés sous les arcs, les maçons tailleurs de pierre repositionnent les claveaux, des blocs de pierre taillés en biseau, constituant l'arc et joints par du mortier. © David Bordes - Etablissement public chargé de la conservation et de la restauration de la cathédrale Notre-Dame de Paris
